MAJORSTUVEIEN 25B

SJELDEN 4R HJØRNELEILIGHET MED SJARM OG STORT POTENSIAL ?  
klassiske detaljer - stille og skjermet beliggenhet - MÅ SES!

# Tilstandsrapport

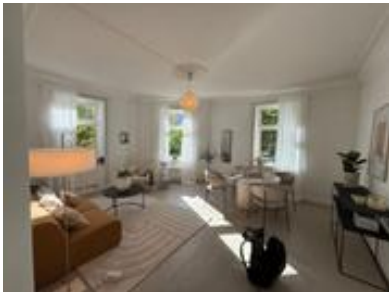
- Målt høydeforskjell på over 30 mm gjennom hele rommet. Tilstandsgrad 3 gis med bakgrunn i standardens krav til godkjente måleavvik.

Skjevheter i gulv

- For å få tilstandsgrad 0 eller 1 må høydeforskjeller rettes opp. Det vil imidlertid sjelden være økonomisk rasjonelt som et enkeltstående tiltak i en bolig som dette. Dersom boligen en gang skal renoveres, kan man vurdere slike tiltak.

Kostnadsestimat: 50 000 - 100 000

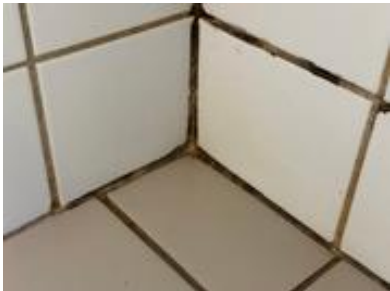
Svertesopp er registrert i fuger

- Det må gjøres tiltak for å utbedre avviket.

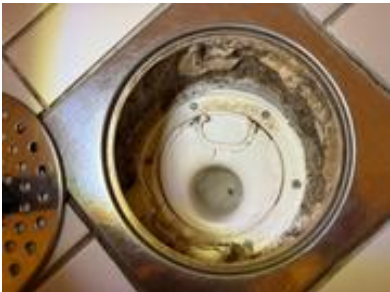
- Det er påvist at høydeforskjell fra topp slukrist til gulv/synlig topp membran ved dørterskel er mindre enn 25 mm.
- Det er påvist avvik i fallforhold til sluk i forhold til krav i forskrift på byggetidspunktet.

Sluk i dusjone med synlig banemembran

- Det må foretas utbedring av fallforhold.
- Til tross for avviket i fall/høydeforskjell til sluk, vil gulvet fortsatt kunne lede vann mot sluket, men med redusert effektivitet. Dette kan potensielt øke risikoen for vannansamling i enkelte områder av badet.

- Overvåk tilstanden jevnlig. For å få tilstandsgrad 0 eller 1 må tettesjiktet skiftes ut, men tidspunktet for når dette er nødvendig er vanskelig å si noe om.
- Det er viktig å merke seg at levetiden til en membran varierer basert på kvalitet, installasjon og bruk. Eldre membraner kan bli sprø og sprekke opp, noe som fører til at de mister sin vanntettende funksjon. Dette kan resultere i vannlekkasjer gjennom vegger og gulv og fuktskader.

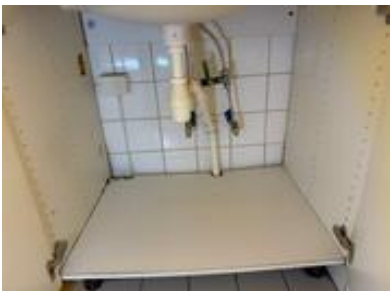
- Det er påvist skader på innredning.

Røropplegg i servantskap

- Lokal utbedring må utføres.

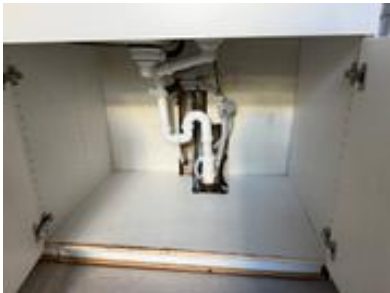
- Det er påvist skader på overflater/kjøkkeninnredning utover normal slitasjegrad.

Røropplegg i kjøkkenbenk

- Det må påregnes lokal utbedring/utskiftning.

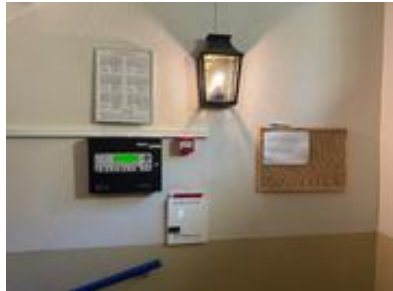
Felles brannvarslingsanlegg i bygget
