Tilstandsrapport

Enebolig

Bassengvegen 29 A, 2006 LØVENSTAD RÆLINGEN kommune

Befaringsdato: 08.10.2026 **Rapportdato:** 26.10.2026 **Oppdragsnr.:** 22391-2365 **Eiendomsverdi ref nr:** VK6162

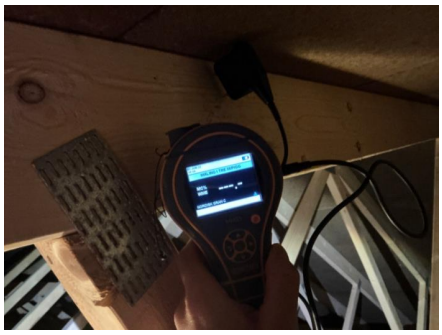
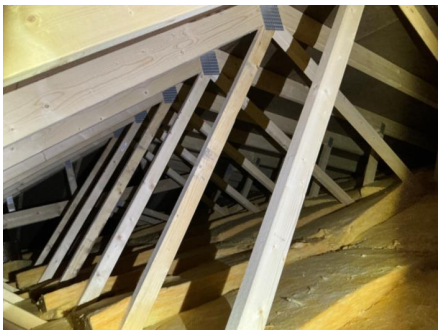
TG 1 Takkonstruksjon/Loft

Yttertaket er utført i trekonstruksjon.
Loftet er et kaldt loft med adkomst via loftsluke. Det er ikke gangbart gulv på loftet.
Loftkonstruksjonen er ifølge eier fra byggeåret.
Om konstruksjonen har tilstrekkelig lufting, kan ikke påvises uten å demontere tekking, noe som ikke ble foretatt på befaringsdagen.

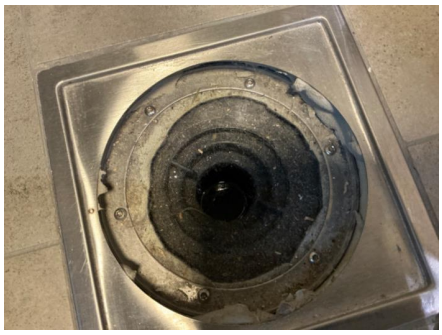
TG 1 Vanntett sjikt, membran og sluk

Sluket er i plast.
