STRANDFLÅTVEIEN 31

Strandflåtveien 31, 4018 STAVANGER  
Gnr 19 - Bnr 266  
1103 STAVANGER

Oppdragsnr.: 20137-2713

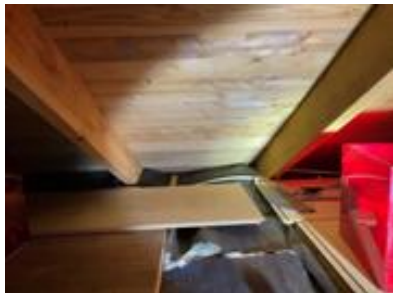
Merker i undertak/rupanel etter kondensering, ingen lufting fra raft.

- Det bør etableres bedre gjennomlufting av kaldtloft, etablere flere ventiler i gavler, og/eller åpne for lufting ved takutstikk/raft. Isolasjon som ligger i uorden eller mangler suppleres. Isolere alle rør som går gjennom kaldtloftet.

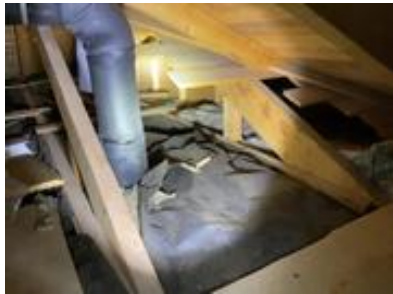
Isolasjon eller vindtetting mot kald side som mangler.

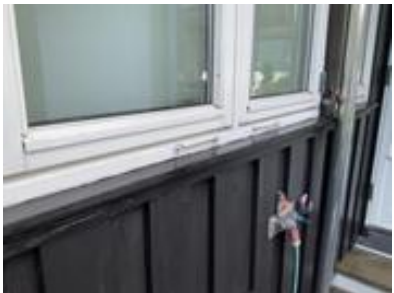
Vinduer på værutsatte sider med slitassjer/avflassing.

- Vinduer vedlikeholdes etter behov.

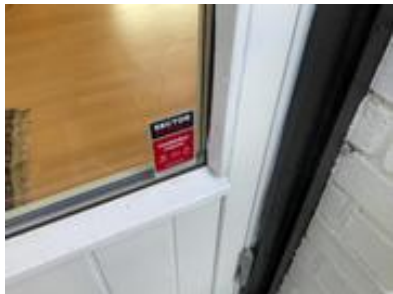
Enkelte værslitassjer på balkong/ytterdører.

- Ytterdører vedlikeholdes etter behov.

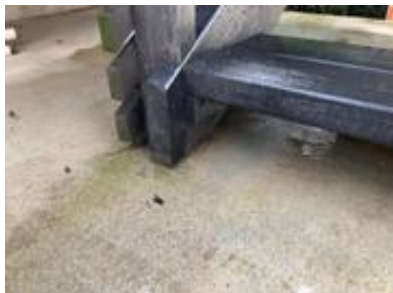
Trapp/vanger står direkte ned på underlaget/betong.

- Trapp bør barne/fallsikres med minske åpninger mellom opptrinn og håndrekke/løpere på begge sider i trappeløpet. Etablere avstand eller montere ett kappilærbrytende sjikt mellom trevirke og underlaget/betong.

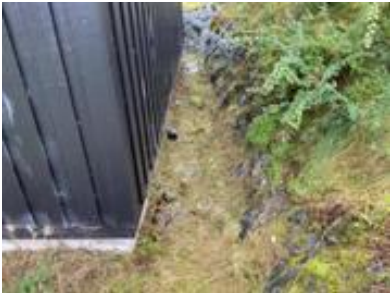
Terreng med fall mot mur.

- Vann som ledes mot grunnmuren gir økt risiko for fuktinntrenging og skader på konstruksjonen. Terrengforhold/fall fra mur bør utbedres.
