Tilstandsrapport

Tomannsbolig

Avaldsnesgata 39, 4014 STAVANGER

Befaringsdato: 16.03.2026

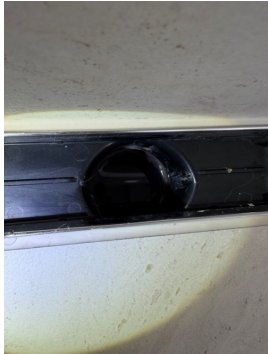
ETASJE. 2 > BAD

! TG 2 Sanitærutstyr og innredning

Hulltaking er utført i vegg fra tilstøtende rom. Det ble ikke påvist unormale forhold ved kontrollen. Hulltaking er ikke utført i våtsoner ved dusj eller bak fast innredning grunnet manglende tilkomst. Av den grunn er hulltaking gjennomført i alternativ vegg, ettersom hele gulvet i rommet defineres som våtsoner.

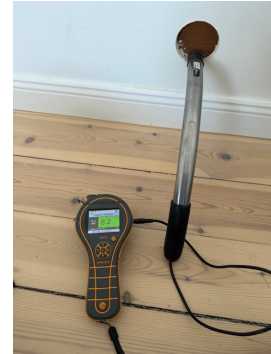
KJELLER > BAD

! TG 3 Generell

Konsekvensen av manglende dokumentasjon og utilstrekkelig tettesjikt er økt risiko for fuktskader og lekkasjer til omkringliggende konstruksjoner, noe som kan medføre omfattende reparasjonsbehov og redusert levetid for våtrommet.

Kostnadsestimat: 200 000 - 500 000

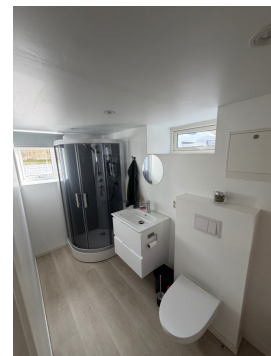
KJELLER > BAD

Tilliggende konstruksjoner våtrom

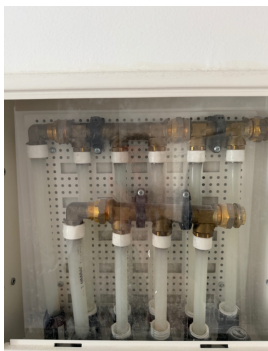
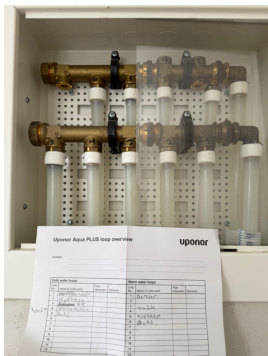
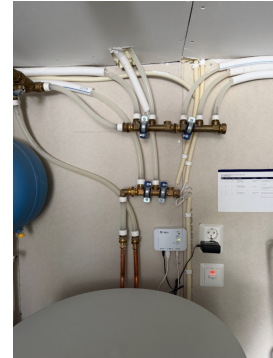
- Rørkurser på rør-i-rør system bør merkes.

Rørkurser på rør-i-rør systemet bør merkes for å sikre korrekt identifisering og vedlikehold av vannledningene. Manglende merking kan føre til økt risiko for feil ved reparasjoner eller vedlikehold, samt unødvendig tidsbruk og kostnader ved fremtidige arbeider.
