Tilstandsrapport

Tomannsbolig

Avaldsnesgata 39, 4014 STAVANGER

Befaringsdato: 16.03.2026

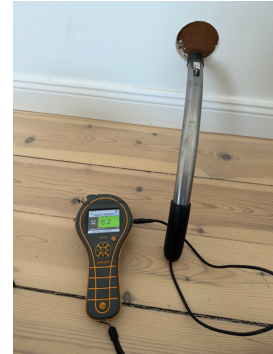
KJELLER > BAD

! TG 3 Generell

Konsekvensen av manglende dokumentasjon og utilstrekkelig tettesjikt er økt risiko for fuktskader og lekkasjer til omkringliggende konstruksjoner, noe som kan medføre omfattende reparasjonsbehov og redusert levetid for våtrommet.

Kostnadsestimat: 200 000 - 500 000

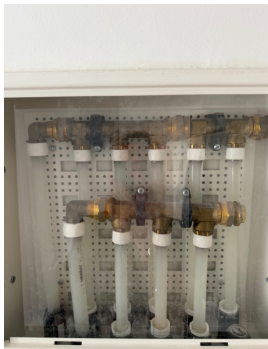
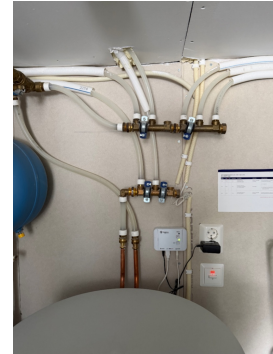
- Rørkurser på rør-i-rør system bør merkes.

Rørkurser på rør-i-rør systemet bør merkes for å sikre korrekt identifisering og vedlikehold av vannledningene. Manglende merking kan føre til økt risiko for feil ved reparasjoner eller vedlikehold, samt unødvendig tidsbruk og kostnader ved fremtidige arbeider.
