DÅSVANNSDALEN 131

Oppdragsnr.: 13333-5796

Befaringsdato: 23.09.2026

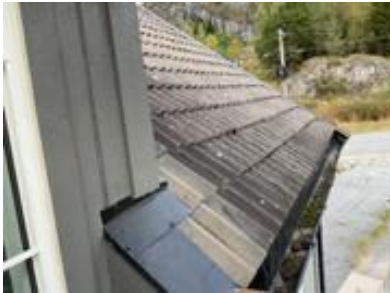
Takrenner bør renses for sand mm.

Ingen snøfanger.

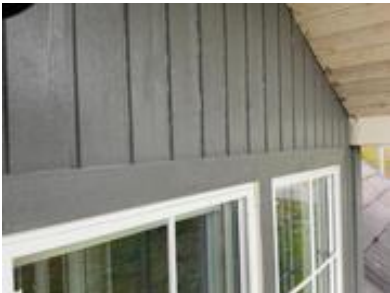
Noe enklere belistning vinduer oppe, men står skjermet under tak.

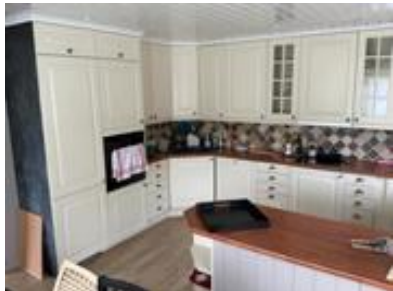
### 1 ETASJE > KJØKKEN

#### 1 TG 1 Avtrekk

- Funksjon rør i rør er at evt lekkasjevann skal ledes til rom med fuktsikre løsninger. Evt lekkasjevann vil kunne ledes til kjeller. Redusert skadeomfang siden det er murte flater der hovedsaklig.

Mer enn halvparten av estimert levetid oppnådd på vannrør av kobber. Dette tilsier risiko for plutselige lekkasjer, funksjonssvikt og vedlikehold. Ikke observert åpenbare avvik befaringsdagen.

- Det bør vurderes tiltak som sikrer at eventuelt lekkasjevann fra rør i rør-systemet ledes til egnet sted med fuktsikre løsninger, for å redusere risikoen for følgeskader på bygningsdeler. Selv om skadeomfanget er redusert på grunn av murte flater i kjeller, kan lekkasjevann likevel medføre fuktskader over tid. Oppsyn kobberdeler, risiko er evt lekkasje.

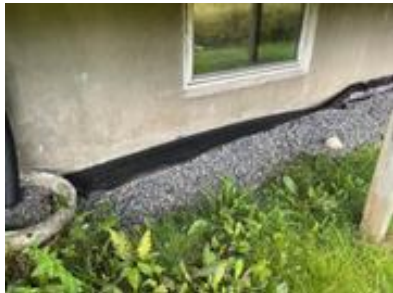
### TG 3 Grunnmur og fundamenter

Murt grunnmur. Noe riss/sprekk pussflate ved inngang side, men intet vesentlig som ansees unormalt utfra alder. Ikke alle flater synlig.

- Grunnmuren har sprekkdannelser.

- Lokal utbedring må utføres.

Kostnadsestimat: 20 000 - 100 000

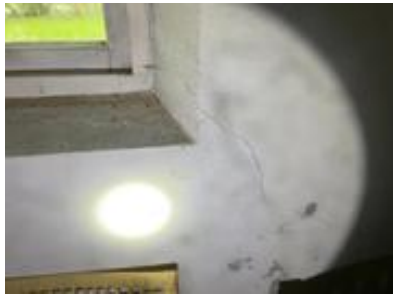
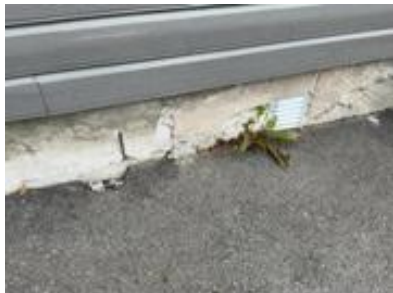
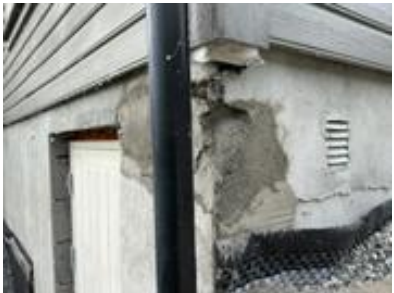
### TG 2 Terrengforhold

Man ønsker ideelt sett fall på terreng bort fra bolig slik at regnvann, snøsmelting mm dreneres bort. Man må anta at dette har fungert på et vis i disse årene da det ikke er opplyst om vesentlige forhold. Må vurderes ytterligere ved nedbør.

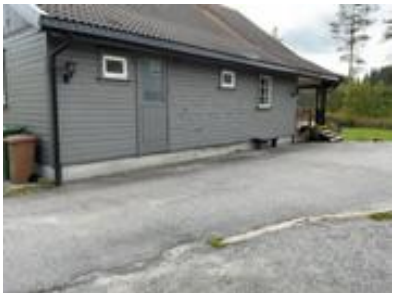
### TG 2 Utvendige vann- og avløpsledninger inkl. overvann og avløp fra drenering

- Overvåk tilstanden jevnlig. For å få tilstandsgrad 0 eller 1 må røranlegget skiftes ut, men tidspunktet for når dette er nødvendig er vanskelig å si noe om. Ved renovering, påse at røranlegget dokumenteres av fagperson. Manglende tiltak kan medføre vannskader eller avløpsproblemer.
