KALVEGJERDET 4

Adresse: Kalvegjerdet 4, 6200 STRANDA

Befaringsdato: 22.04.2026 Rapportdato: 22.04.2026 Oppdragsnr.: 20923-1430 Eiendomsverdi ref nr: MC1576

Autorisert foretak: Artikon AS Sertifisert Takstingeniør: Gaute Aabrekk

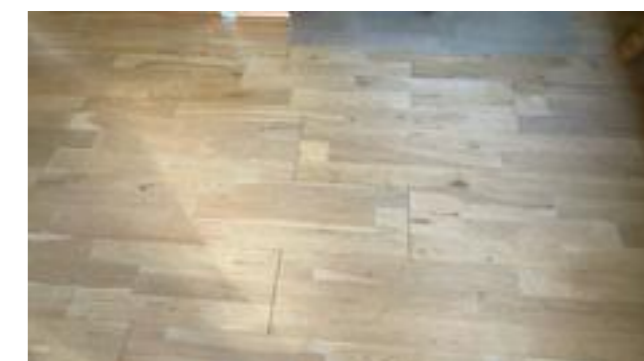
Det er enkelte slitasjemerker på gulvet.

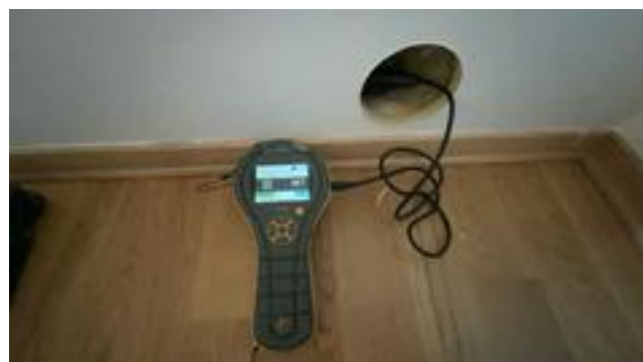
Det er foretatt én fuktmåling i tilstøtende rom, nærmest mulig dusjsonen/ våtsone. Hullboringen er utført fra gangen, bak dusjsonen/ våtsone. Det ble målt 10,7 vektprosent fuktighet i trevirke. Vektprosent blir gradert slik:

- Tørt: Under 11,9%
- Akseptabel: 12-15,9 %
- Fuktig : 16-19,5 %
- Meget fuktig: 19,6-27 %
- Vått: Over 27%

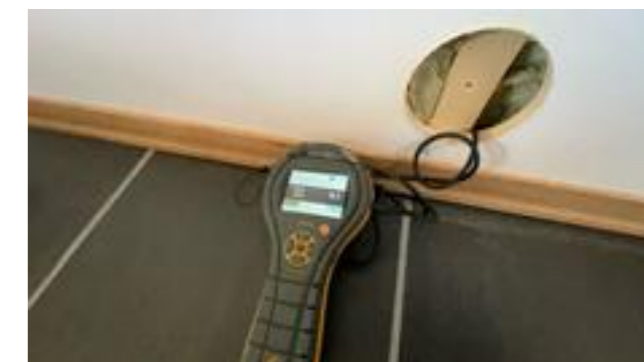
Det er foretatt én fuktmåling i tilstøtende rom, nærmest mulig dusjsonen/ våtsonen. Hullboringen er utført fra entréen, bak dusjsonen/ våtsonen. Det ble målt 9,1 vektprosent fuktighet i trevirke. Vektprosent blir gradert slik:

- Tørt: Under 11,9%
- Akseptabel: 12-15,9%
- Fuktig: 16-19,5%
- Meget fuktig: 19,6-27%
- Vått: Over 27%
