KALVEGJERDET 4

Adresse: Kalvegjerdet 4, 6200 STRANDA

Befaringsdato: 22.04.2026 Rapportdato: 22.04.2026 Oppdragsnr.: 20923-1430 Eiendomsverdi ref nr: MC1576

Autorisert foretak: Artikon AS Sertifisert Takstingeniør: Gaute Aabrekk

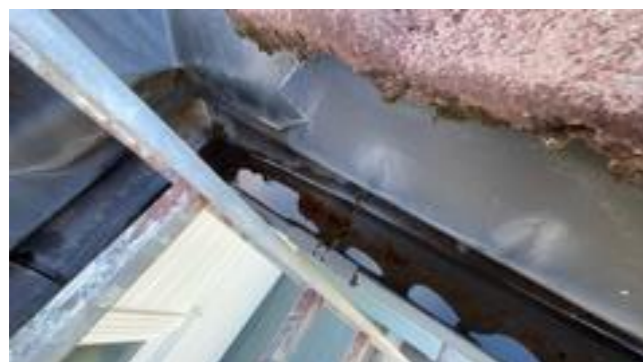
Det er bulk i nedløp flere steder.

Takrennen har motfall og det fører til at det står vann i takrennen.

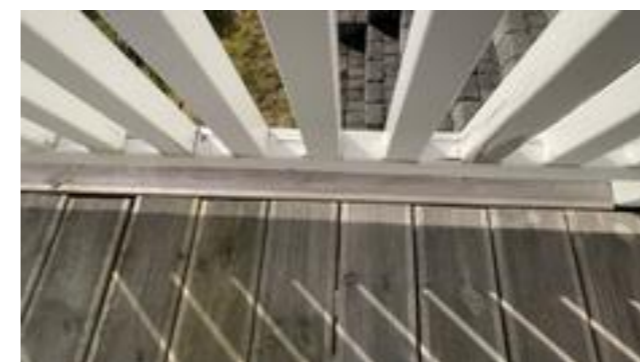
Rekkverket er noe værslitt og oppsprukket.

- Værslitt rekkverk bør overflatebehandles eller eventuelt skiftes ut for å forhindre ytterligere forringelse og redusert levetid.
- Dersom tiltak ikke utføres, kan det føre til økt risiko for råte, svekket sikkerhet og behov for mer omfattende reparasjoner på sikt.

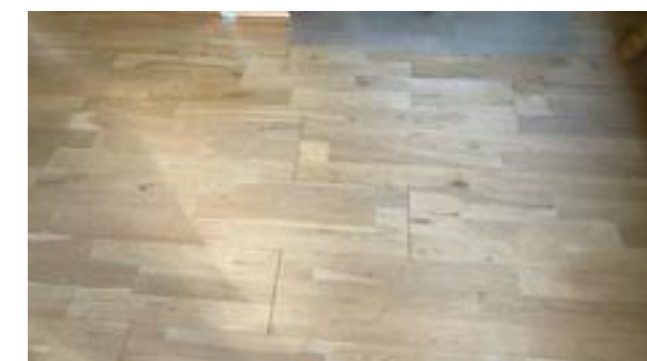
Det er enkelte slitasjemerker på gulvet.

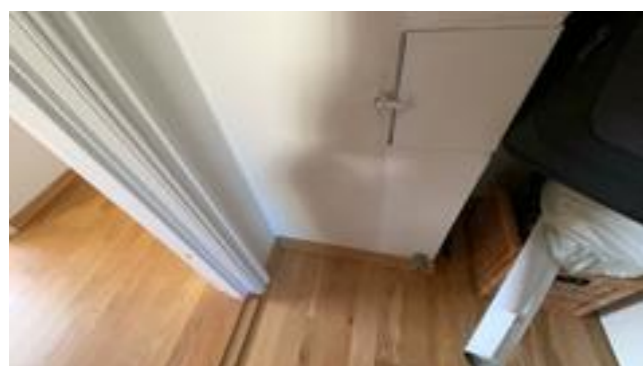
Det mangler ildfast plate mot gulvet.

- Det bør monteres ildfast plate på gulvet under sotluken for å redusere risikoen for brann ved eventuell glød eller aske som faller ut.
- Sotluken må utbedres slik at den kan lukkes skikkelig, for å hindre røyk- og sotutslipp til rommet samt redusere brannfare.

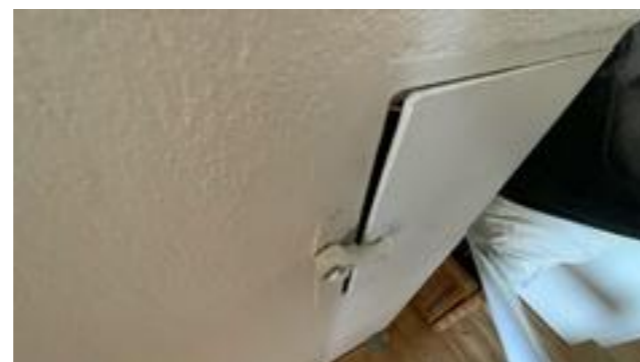
Sotluken lar seg ikke lukke skikkelig.

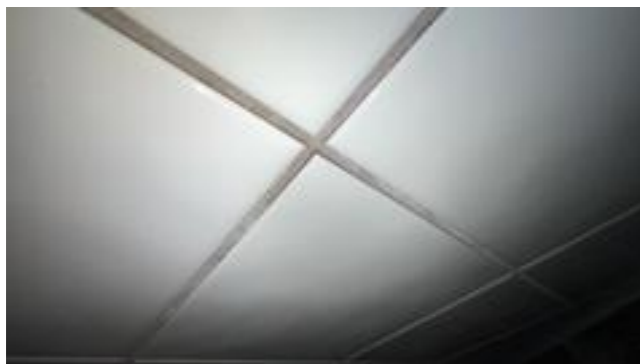
Grunne og slitte fuger.

- Krakelerte fliser og slitte fuger bør utbedres for å hindre ytterligere forringelse av overflatene og redusere risikoen for fuktskader i underliggende konstruksjoner.
- Dersom avvikene ikke utbedres, kan det medføre økt risiko for vanninntrengning og følgeskader på veggkonstruksjonen.

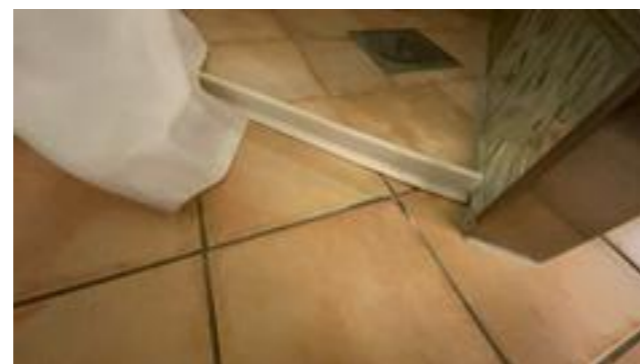
- Det er mulighet for at det kan forekomme vannlekkasje på våtrommet hvor vann ikke vil gå til sluk.
- Det er påvist at noen fliser har bom (hulrom under).
- Det er påvist avvik i fallforhold til sluk i forhold til krav i forskrift på byggetidspunktet.
- Det er påvist avvik i fuger.

Det er tett terskel inn til sluk i dusjsonen.

- Fliser med hulrom bør festes eller skiftes for å forhindre skade på underliggende konstruksjon og redusere risiko for vanninntrengning.
- Slitte, sprukne og grunne fuger bør utbedres for å hindre fuktskader og opprettholde tilstrekkelig tetthet i gulvet.

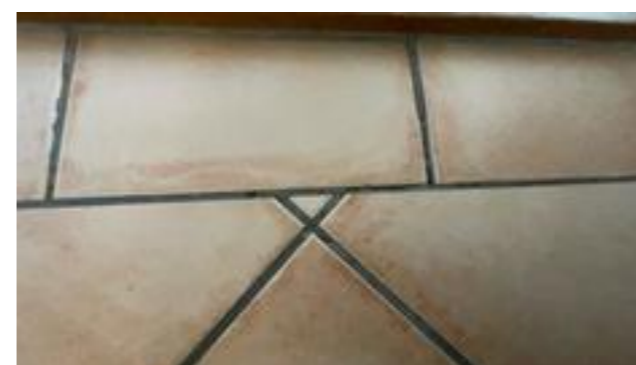
Det er slitte, oppsprukne og grunne fuger.

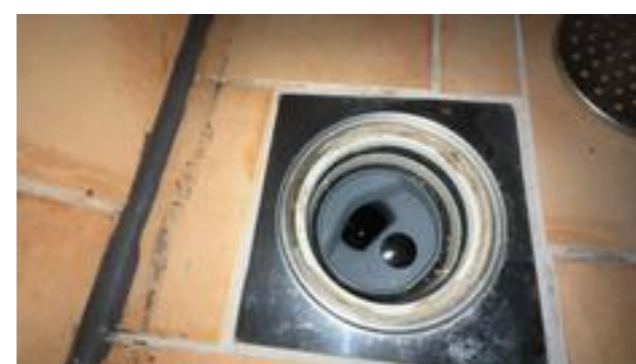
Sluk under badekar.

- Overvåk tilstanden jevnlig. For å få tilstandsgrad 0 eller 1 må tettesjiktet skiftes ut, men tidspunktet for når dette er nødvendig er vanskelig å si noe om.
- Det er viktig å merke seg at levetiden til en membran varierer basert på kvalitet, installasjon og bruk. Eldre membraner kan bli sprø og sprekke opp, noe som fører til at de mister sin vanntettende funksjon. Dette kan resultere i vannlekkasjer gjennom vegger og gulv og fuktskader.

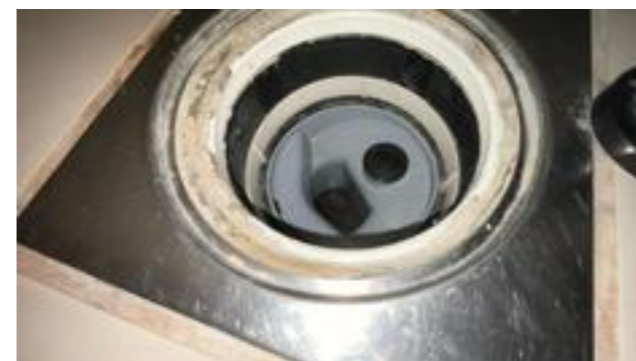
Sluk under innredning på vaskerommet.

- Overvåk tilstanden jevnlig. For å få tilstandsgrad 0 eller 1 må tettesjiktet skiftes ut, men tidspunktet for når dette er nødvendig er vanskelig å si noe om.
- Det er viktig å merke seg at levetiden til en membran varierer basert på kvalitet, installasjon og bruk. Eldre membraner kan bli sprø og sprekke opp, noe som fører til at de mister sin vanntettende funksjon. Dette kan resultere i vannlekkasjer gjennom vegger og gulv og fuktskader.
