KALVEGJERDET 4

Enebolig  
Kalvegjerdet 4 , 6200 STRANDA  
STRANDA kommune  
gnr. 49, bnr. 346

Befaringsdato: 22.04.2026 Rapportdato: 22.04.2026 Oppdragsnr.: 20923-1430 Eiendomsverdi ref nr: MC1576

Autorisert foretak: Artikon AS Sertifisert Takstingeniør: Gaute Aabrekk

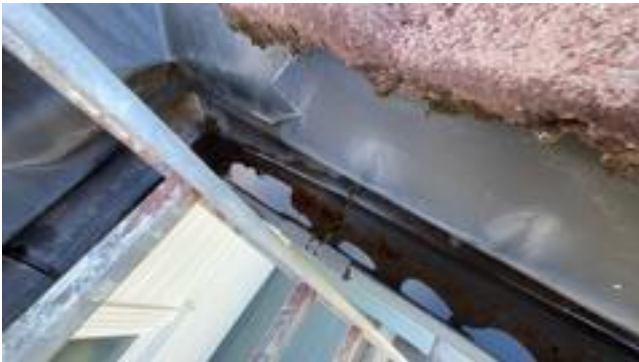
Det er bulk i nedløp flere steder.

Takrennen har motfall og det fører til at det står vann i takrennen.

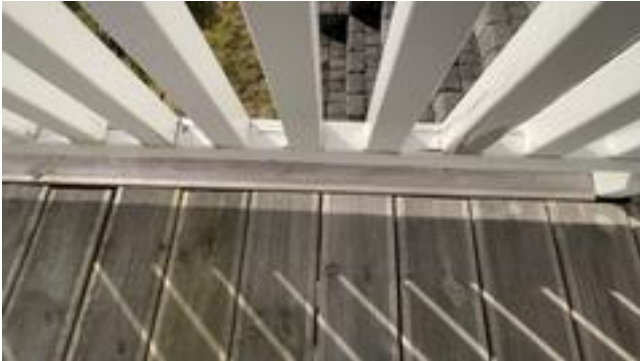
Rekkverket er noe værslitt og oppsprukket.

- Værslitt rekkverk bør overflatebehandles eller eventuelt skiftes ut for å forhindre ytterligere forringelse og redusert levetid.
- Dersom tiltak ikke utføres, kan det føre til økt risiko for råte, svekket sikkerhet og behov for mer omfattende reparasjoner på sikt.

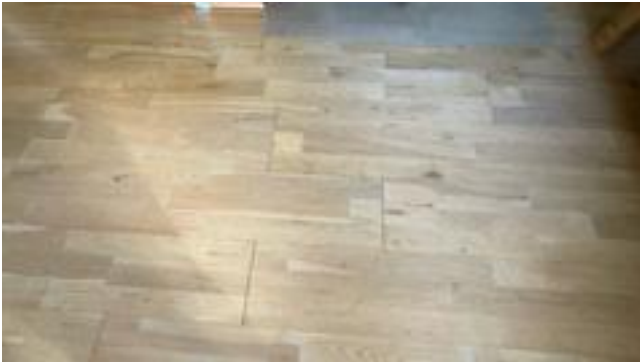
Det er enkelte slitasjemerker på gulvet.

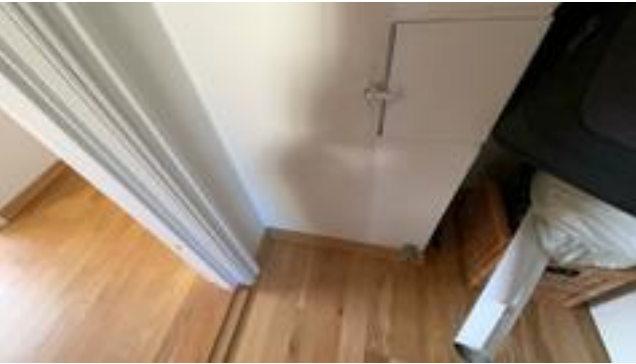
Det mangler ildfast plate mot gulvet.

- Det bør monteres ildfast plate på gulvet under sotluken for å redusere risikoen for brann ved eventuell glød eller aske som faller ut.
- Sotluken må utbedres slik at den kan lukkes skikkelig, for å hindre røyk- og sotutslipp til rommet samt redusere brannfare.

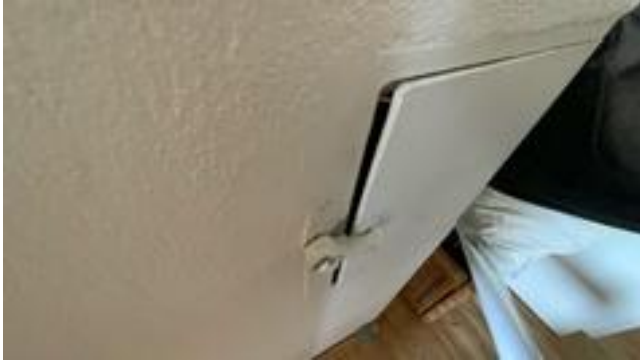
Sotluken lar seg ikke lukke skikkelig.

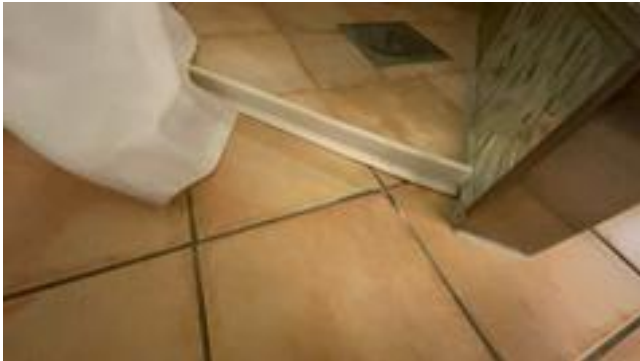
Det er tett terskel inn til sluk i dusjonen.

- Fliser med hulrom bør festes eller skiftes for å forhindre skade på underliggende konstruksjon og redusere risiko for vanninntrengning.
- Slitte, sprukne og grunne fuger bør utbedres for å hindre fuktskader og opprettholde tilstrekkelig tetthet i gulvet.

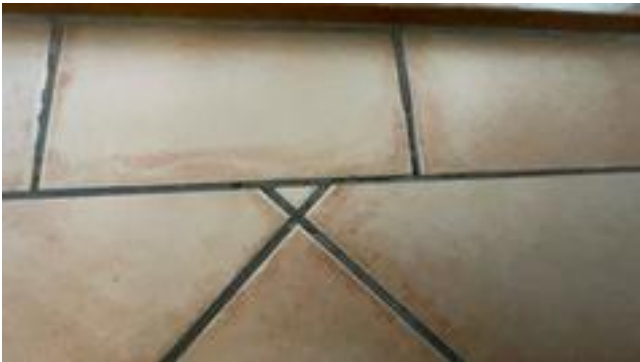
Det er slitte, oppsprukne og grunne fuger.

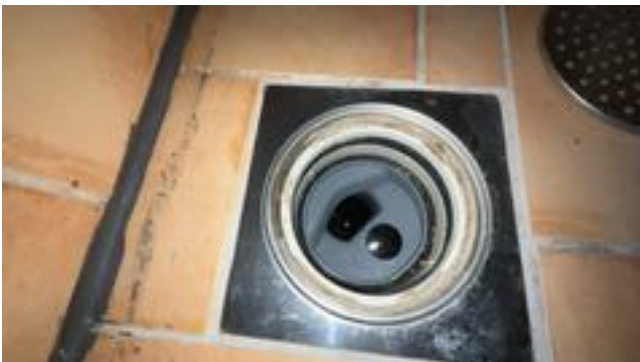
Sluk under badekar.

- Overvåk tilstanden jevnlig. For å få tilstandsgrad 0 eller 1 må tettesjiktet skiftes ut, men tidspunktet for når dette er nødvendig er vanskelig å si noe om.
- Det er viktig å merke seg at levetiden til en membran varierer basert på kvalitet, installasjon og bruk. Eldre membraner kan bli sprø og sprekke opp, noe som fører til at de mister sin vannnettende funksjon. Dette kan resultere i vannlekkasjer gjennom vegger og golv og fuktskader.

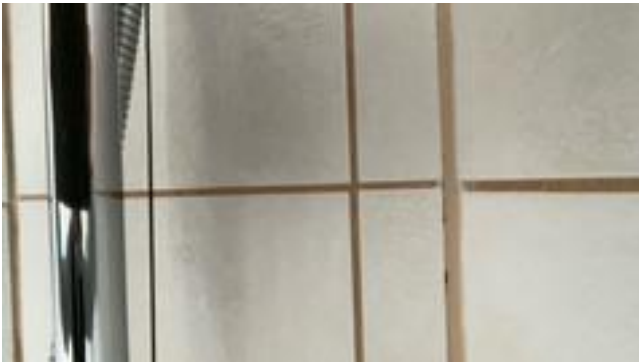
- Det er observert sprekk i silikonfugene.
- Vinduer og dører, som er plassert i våtsone, med tilhørende foringer og listverk bør overflatebehandles med alkydbasert maling eller alkydbasert lakk for våtrom. Dette gjelder også flatene som er skjult (baksiden og skjøter på listverk og foringer).

- Sprekk i silikonfuger bør utbedres for å hindre fuktinntrengning og påfølgende skade i underliggende konstruksjon.
- Vindu og dør, samt tilhørende foringer og listverk i våtsone, bør overflatebehandles med alkydbasert maling eller lakk tilpasset våtrom, også på skjulte flater, for å redusere risiko for fuktskader og råte.
