GAMLE KONGEVEI 560

# Tilstandsrapport

### ENEBOLIG

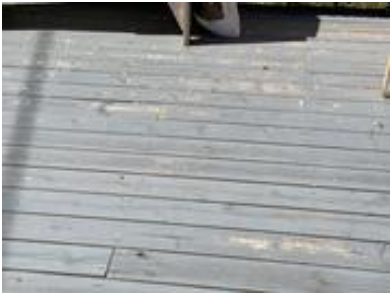
#### Konsekvens/tiltak

- Lokal utbedring/utskiftning bør utføres.

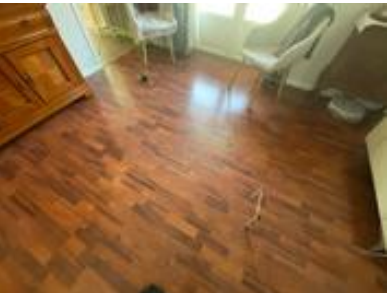
### TG 1 Overflater

Stedvis noe avvik, dog er ikke den generelle slitasjegraden på overflater utover det som regnes som normal brukslitasje.

- Det er avvik:

Ikke nødvendig med tiltak nå, men ved en renovering bør det sørges for å unngå knirk.

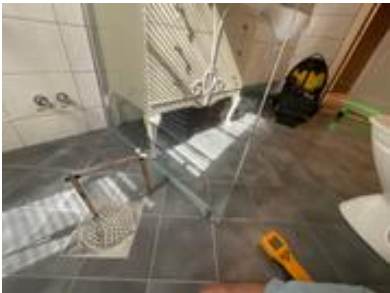
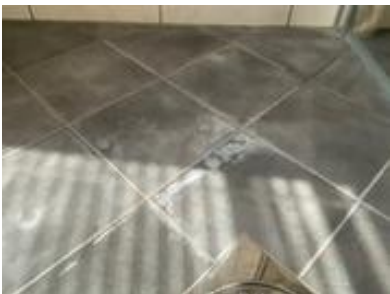
#### 1. ETASJE > BAD

##### TG 2 Sluk, membran og tettesjikt

Fuktmåler viser normale verdier.

- Det er avvik: Avtrekket fungerer kun når kjøkkenventilator er skrudd på.

- Sluket må sjekkes og rengjøres jevnlig.
- Overvåk tilstanden jevnlig. For å få tilstandsgrad 0 eller 1 må slukløsningen skiftes ut og sannsynligvis må også membransjiktet skiftes/utbedres. Det er imidlertid vanskelig å si noe om tidspunktet for når dette er nødvendig.
- Eldre sluk av plast er ofte utsatt for lekkasjer og særlig i overganger. Eventuelle lekkasjer kan medføre fuktskader på tilliggende konstruksjoner.
- Det er viktig å merke seg at levetiden til en membran varierer basert på kvalitet, installasjon og bruk. Eldre membraner kan bli sprø og sprekke opp, noe som fører til at de mister sin vanntettende funksjon. Dette kan resultere i vannlekkasjer gjennom vegger og gulv og fuktskader.

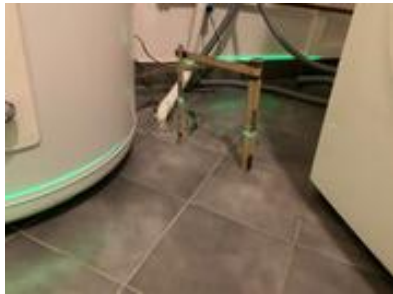
### 1. ETASJE > VASKEROM

#### TO 2 Sluk, membran og tettesjikt

Fuktmåler viser normale verdier.

- Det er viktig å merke seg at levetiden til en membran varierer basert på kvalitet, installasjon og bruk. Eldre membraner kan bli sprø og sprekke opp, noe som fører til at de mister sin vanntettende funksjon. Dette kan resultere i vannlekkasjer gjennom vegger og gulv og fuktskader.
- Sluket må sjekkes og rengjøres jevnlig.
- Overvåk tilstanden jevnlig. For å få tilstandsgrad 0 eller 1 må slukløsningen skiftes ut og sannsynligvis må også membransjiktet skiftes/utbedres. Det er imidlertid vanskelig å si noe om tidspunktet for når dette er nødvendig.
- Eldre sluk av plast er ofte utsatt for lekkasjer og særlig i overganger. Eventuelle lekkasjer kan medføre fuktskader på tiliggende konstruksjoner.

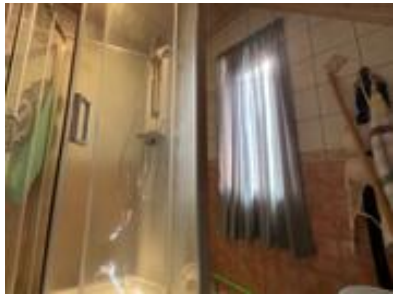
### 2. ETASJE > BAD

#### TO 2 Overflater Gulv

- Det er påvist at høydeforskjell fra topp slukrist til gulv/synlig topp membran ved dørterskel er mindre enn 25 mm.
- Det er påvist avvik i fallforhold til sluk i forhold til krav i forskrift på byggetidspunktet.

- Til tross for avviket i fall/høydeforskjell til sluk, vil gulvet fortsatt kunne lede vann mot sluket, men med redusert effektivitet. Dette kan potensielt øke risikoen for vannansamling i enkelte områder av badet.

Det bør monteres et vannstoppesystem som vil stoppe vanntilførselen ved en eventuell lekkasje. Lite hensiktsmessig å utbedre fallet ytterligere da rommet uansett har en alder som tilsier at det bør oppgraderes innen rimelig tid. Ved en renovering må det sikres at tilstrekkelig fall etableres i henhold til gjeldende forskriftskrav.

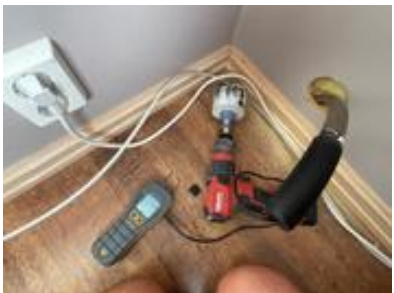
### 1. ETASJE > KJØKKEN

- Det er påvist at overflater har noe skader.

- Det må foretas lokal utbedring.

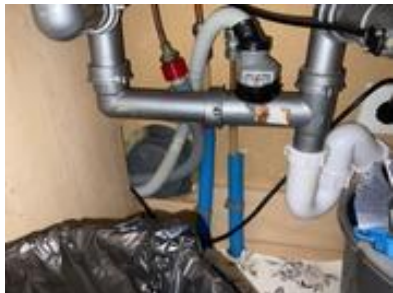
#### TO 2 Avløpsrør

- Det er ikke behov for utbedringstiltak siden anlegget fungerer i dag, men ut ifra alder kan skader plutselig oppstå på eldre anlegg.
