KORALLSOPPVEIEN 25A

**Adresse:** Korallsoppveien 25A, 1476 RASTA

# Tilstandsrapport

Befaringsdato: 25.08.2025

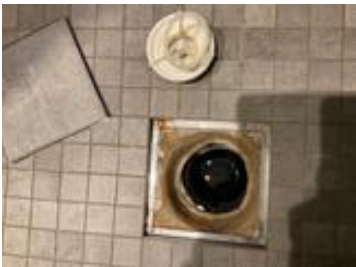
Sluket ved toalettet-Synlig banemembran

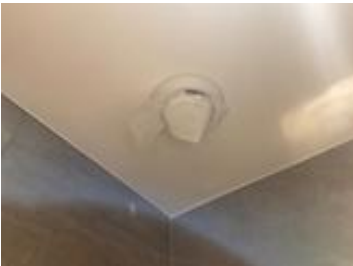
Punkt 1;  
For at et avtrekk skal fungere optimalt, er det også behov for tilluft til rommet. Dette løses som oftest med flat terskel, slik at det blir en spalte mellom terskelen og dørbladet. Det kan også løses med en rist som slisses inn i dørbladet. Rommet har ikke en slik løsning, og med lukket dør vil luftsirkulasjonen være begrenset. Spalte bør være 20 mm for å sørge for tilstrekkelig tilluft og god sirkulasjon i rommet.

Punkt 2;  
Dette henger sammen med avtrekket fra kjøkkenet og må ses i sammenheng. Konsekvensen av et ikke fungerende avtrekksystem er økt fuktbelastning i boligen som kan føre til skader og dårlig inneklima.

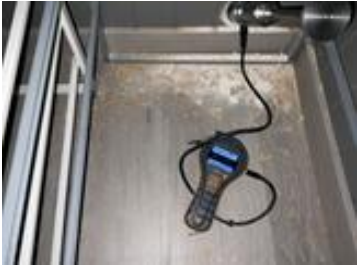
Måling av RH i hulrom viser akseptabelt nivå.

Måling med pigg i trevirke indikerer vektprosent i trevirke under 8%, som betyr at trevirket er tørt

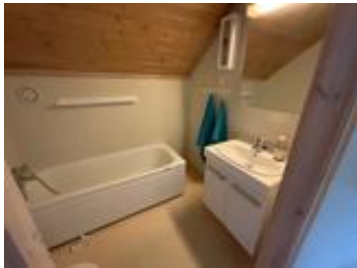
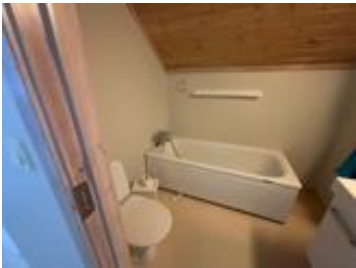
Rommet bør renoveres for å tilpasses annen bruk. Når boligen skifter eier, vil våtrommet ofte bli utsatt for en annen og mer intensiv bruk enn tidligere. Dette kan føre til at svakheter i eldre konstruksjoner utvikler seg raskere. Risikoen for fuktskader øker betydelig når badet brukes hyppigere etter en lengre periode med begrenset bruk. Dette gjelder spesielt eldre bad hvor tettesjikt og konstruksjoner har passert sin forventede levetid. Rommet bør på sikt renoveres dersom det skal brukes som våtrom etter dagens krav. Nye våtrom bør utføres i tråd med gjeldende teknisk forskrift og anerkjente bransjenormer.

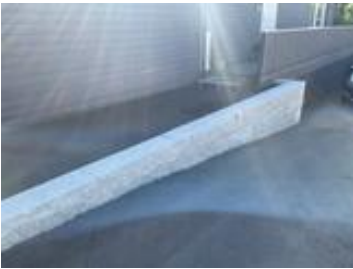
Kostnadsestimatet er for etablering av rekkverk på murene gitt TG 3. Det er viktig å merke seg at dette er et estimat og ikke et pristilbud. Man må undersøke med lokale håndverkere/gjerdesservice for å få en riktig pris på slik utbedring.
