# Tilstandsrapport

Tomannsbolig  
 Korallsoppveien 25 A, 1476 RASTA  
 LØRENSKOG kommune  
 gnr. 99, bnr. 639, snr. 13

Befaringsdato: 25.08.2025    Rapportdato: 27.08.2025    Oppdragsnr.: 20000-1724    Referansenummer: LJ3769  
Autorisert foretak: Verdicto AS    Sertifisert Takstingeniør: Kato Malvik    Vår ref:

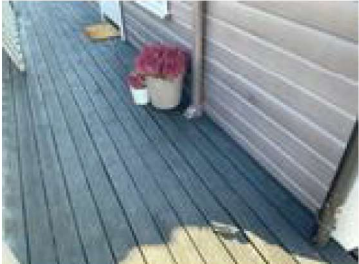
Eksempel på område med vanskelige forhold for vedlikehold.

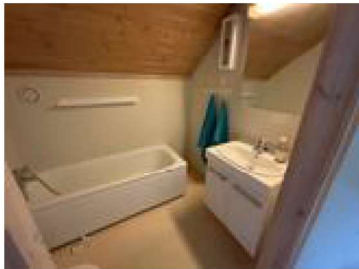
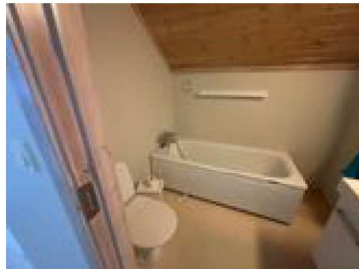
Rommet bør renoveres for å tilpasses annen bruk. Når boligen skifter eier, vil våtrommet ofte bli utsatt for en annen og mer intensiv bruk enn tidligere. Dette kan føre til at svakheter i eldre konstruksjoner utvikler seg raskere. Risikoen for fuktskader øker betydelig når badet brukes hyppigere etter en lengre periode med begrenset bruk. Dette gjelder spesielt eldre bad hvor tettesjikt og konstruksjoner har passert sin forventede levetid. Rommet bør på sikt renoveres dersom det skal brukes som våtrom etter dagens krav. Nye våtrom bør utføres i tråd med gjeldende teknisk forskrift og anerkjente bransjenormer.

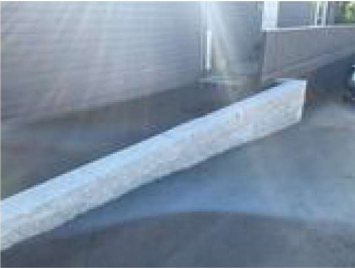
Kostnadsestimatet er for etablering av rekkverk på murene gitt TG 3. Det er viktig å merke seg at dette er et estimat og ikke et pristilbud. Man må undersøke med lokale håndverkere/gjerdeservice for å få en riktig pris på slik utbedring.
