# Tilstandsrapport

Tomannsbolig  
 Korallsoppveien 25 A, 1476 RASTA  
 LØRENSKOG kommune  
 gnr. 99, bnr. 639, snr. 13

Befaringsdato: 25.08.2025 Rapportdato: 27.08.2025 Oppdragsnr.: 20000-1724 Referansenummer: LJ3769

Autorisert foretak: Verdico AS Sertifisert Takstingeniør: Kato Malvik Vår ref:

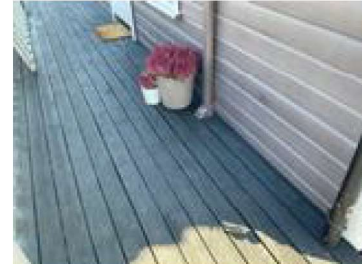
Eksempel på område med vanskelige forhold for vedlikehold.

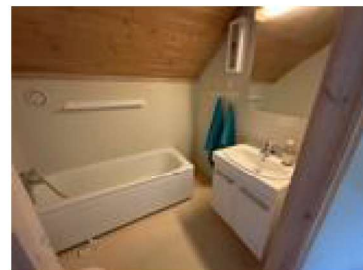
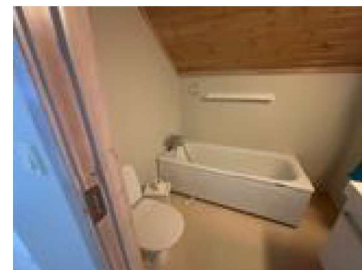
Rommet bør renoveres for å tilpasses annen bruk. Når boligen skifter eier, vil våtrommet ofte bli utsatt for en annen og mer intensiv bruk enn tidligere. Dette kan føre til at svakheter i eldre konstruksjoner utvikler seg raskere. Risikoen for fuktskader øker betydelig når badet brukes hyppigere etter en lengre periode med begrenset bruk. Dette gjelder spesielt eldre bad hvor tettesjikt og konstruksjoner har passert sin forventede levetid. Rommet bør på sikt renoveres dersom det skal brukes som våtrom etter dagens krav. Nye våtrom bør utføres i tråd med gjeldende teknisk forskrift og anerkjente bransjenormer.

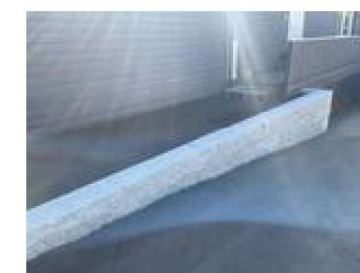
Kostnadsestimatet er for etablering av rekkverk på murene gitt TG 3. Det er viktig å merke seg at dette er et estimat og ikke et pristilbud. Man må undersøke med lokale håndverkere/gjerdesservice for å få en riktig pris på slik utbedring.
