# Tilstandsrapport

Tomannsbolig  
 Korallsoppveien 25 A, 1476 RASTA  
 LØRENSKOG kommune  
 gnr. 99, bnr. 639, snr. 13

Befaringsdato: 25.08.2025    Rapportdato: 27.08.2025    Oppdragsnr.: 20000-1724    Referansenummer: LJ3769  
 Autorisert foretak: Verdico AS    Sertifisert Takstingeniør: Kato Malvik    Vår ref:

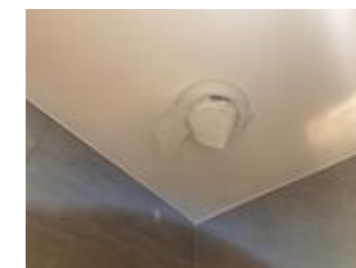
Punkt 2;

Dette henger sammen med avtrekket fra kjøkkenet og må ses i sammenheng. Konsekvensen av et ikke fungerende avtrekksystem er økt fuktbelastning i boligen som kan føre til skader og dårlig innneklima.

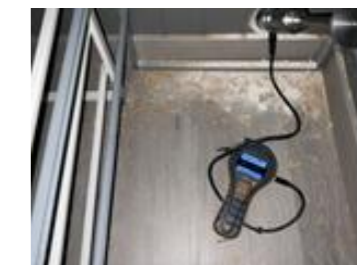
Måling av RH i hulrom viser akseptabelt nivå.

Måling med pigg i trevirke indikerer vektprosent i trevirke under 8%, som betyr at trevirket er tørt

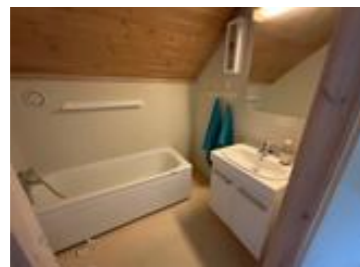
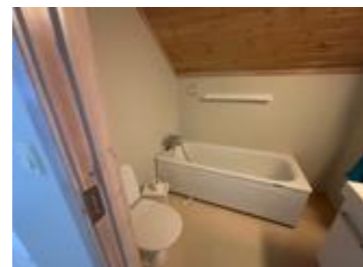
Rommet bør renoveres for å tilpasses annen bruk. Når boligen skifter eier, vil våtrommet ofte bli utsatt for en annen og mer intensiv bruk enn tidligere. Dette kan føre til at svakheter i eldre konstruksjoner utvikler seg raskere. Risikoen for fuktskader øker betydelig når badet brukes hyppigere etter en lengre periode med begrenset bruk. Dette gjelder spesielt eldre bad hvor tettesjikt og konstruksjoner har passert sin forventede levetid. Rommet bør på sikt renoveres dersom det skal brukes som våtrom etter dagens krav. Nye våtrom bør utføres i tråd med gjeldende teknisk forskrift og anerkjente bransjenormer.

**Kostnadsestimat: Over 300 000**

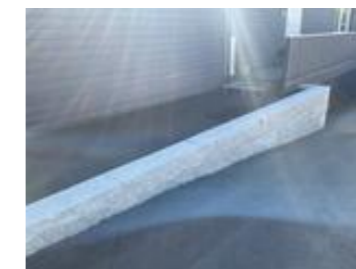
Kostnadsestimatet er for etablering av rekkverk på murene gitt TG 3. Det er viktig å merke seg at dette er et estimat og ikke et pristilbud. Man må undersøke med lokale håndverkere/gjerdeservice for å få en riktig pris på slik utbedring.

**Kostnadsestimat: 10 000 - 50 000**
