# Tilstandsrapport

Tomannsbolig  
Korallsoppveien 25 A, 1476 RASTA  
LØRENSKOG kommune  
gnr. 99, bnr. 639, snr. 13

Befaringsdato: 25.08.2025    Rapportdato: 27.08.2025    Oppdragsnr.: 20000-1724    Referansenummer: LJ3769  
Autorisert foretak: Verdicto AS    Sertifisert Takstingeniør: Kato Malvik    Vår ref:

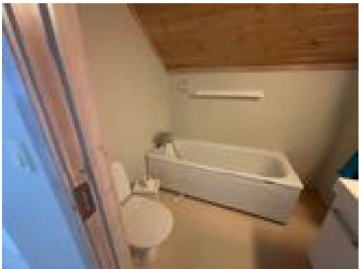
Rommet bør renoveres for å tilpasses annen bruk. Når boligen skifter eier, vil våtrommet ofte bli utsatt for en annen og mer intensiv bruk enn tidligere. Dette kan føre til at svakheter i eldre konstruksjoner utvikler seg raskere. Risikoen for fuktskader øker betydelig når badet brukes hyppigere etter en lengre periode med begrenset bruk. Dette gjelder spesielt eldre bad hvor tettesjikt og konstruksjoner har passert sin forventede levetid. Rommet bør på sikt renoveres dersom det skal brukes som våtrom etter dagens krav. Nye våtrom bør utføres i tråd med gjeldende teknisk forskrift og anerkjente bransjenormer.

**Kostnadsestimat: Over 300 000**
