## Stor, flott leilighet

LUNDEVEGEN 10

**Adresse:** Lundevegen 10, 4708  
VENNESLA

Befaringsdato: 31.08.2026    Rapportdato: 08.09.2026    Oppdragsnr.: 13333-5728    Eiendomsverdi/PropCloud ref nr: PY8749  
Foretak: M2 Takst AS

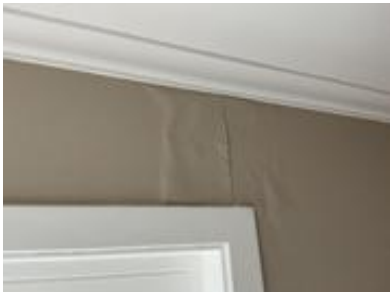
Løstnet tapet ved skyvedør.

- Det bør påregnes normal vedlikehold og eventuelt oppgradering av overflater for å utbedre brukslitasje og aldersrelaterte merker.
- Konsekvensen av å ikke utbedre dette er redusert estetisk kvalitet og mulig videre forringelse av overflater over tid.

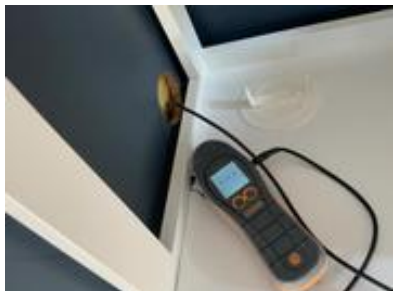
Det er utført hulltaking fra tilstøtende rom, med under 7 vektprosent utslag. Vektprosent fuktighet (ofte kalt fuktkvote) angir vekten av vannet i et materiale som en prosentandel av materialets helt tørre vekt. Utført fra drevet- mot dusj. Ansees normalt.

Hulltaking vil si at man tar hull nederst i veggen fra naborommet til våtrom. Tanken med undersøkelsen er at dersom det er noe feil med membran/fuktsikringsløsning på baderom, så vil fukt plante seg i vegg mellom bad og annet rom, og man vil da muligens kunne se dette i bjelkelag mellom rommene.

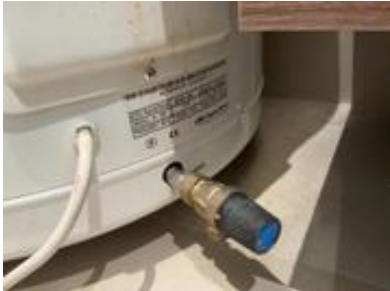
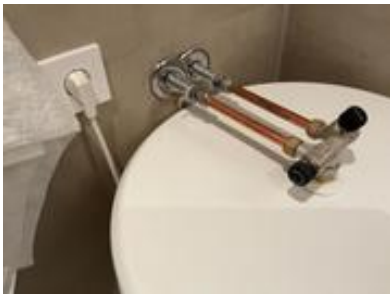
• Det er ikke påvist tilfredsstillende el-tilkobling av varmtvannstank iht. gjeldende forskrift. I nye leiligheter og eneboliger skal man i henhold til nye forskrifter fasttkoble alle varmtvannsbereidere, dvs ikke koble via stikkontakt. Krav fra 2014. Årsak til dette er at det har vært enkelte tilfeller med brann i overgang kontakt/stikk.

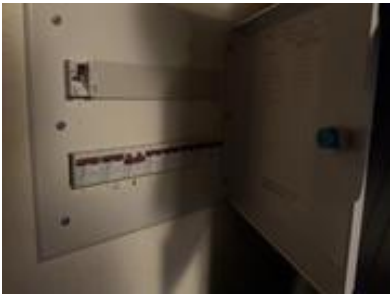
### ⚠ Elektrisk anlegg

• Avvik: Det er uklart om det er utført arbeider som skulle hatt samsvarserklæring. Boligen har hatt flere eiere etter 1999 når krav om dokumentasjon kom, og det finnes ingen oversikt over arbeider på det elektriske anlegget før nåværende eiers eiertid. På grunn av at det er usikkert om alle arbeider er utført av faglærte, anbefales det en kontroll av det elektriske anlegget av kvalifisert elektrofaglig person.

• Det anbefales at en kvalifisert elektrofaglig person kontrollerer det elektriske anlegget, en såkalt utvidet el sjekk. Om ikke så er det økt risiko for feil med anlegget som kan medføre behov for vedlikehold, potensielt fare mm.
