## GAUSEL

**Adresse:** Gamle Eikesetveien 2A, 4032 STAVANGER

## Tilstandsrapport

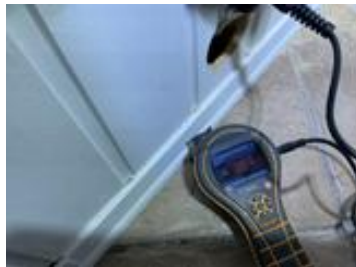
Det er gjennom hulltaking påvist høyt fuktnivå inne i innforet vegg, men ikke påvist fuktskader i dette området. Det er påvist knirk i større deler av gulvet i kjellerstue.

- Høy luftfuktighet kan over tid føre til muggvekst eller sverting av materialer. Samtidig kan materialer og konstruksjoner bli ødelagt.
- Det anbefales å avdekke årsak til fukt og iverksette tiltak for å redusere fuktbelastningen, samt følge med på utviklingen.
- Det anbefales å undersøke årsaken til knirken, herunder kontroll av oppbygning, fuktforhold og innfesting i gulvkonstruksjonen. Eventuelle svakheter bør utbedres for å sikre en stabil og varig løsning.
