Tilstandsrapport

📍 Siriskjeret 12, 4014 STAVANGER

Oppdragsnr.: 20137-2686

Boligbygg med flere boenheter - Byggeår: 2012

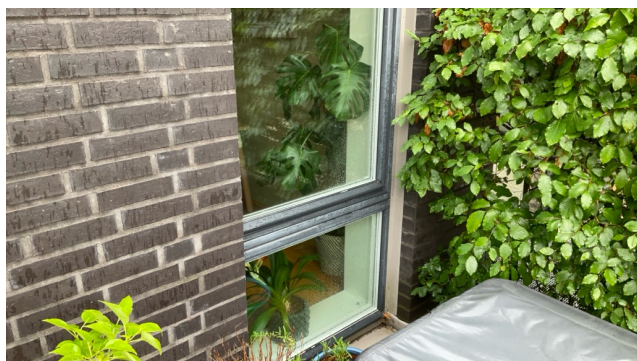
Beskrivelse
Fabrikkmalte vinduer i tre produsert i 2011. Disse er funnet i orden, tilfeldig valgte med god åpne/lukkefunksjon.

Vinduer fra 2011.

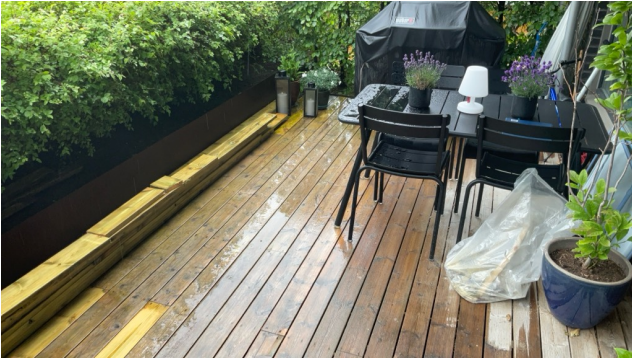
Terrasse/ platte på terreng fra stue. Overflater er funnet i orden, mindre værslitasjer/oppspricking av enkelte terrassebord, enkelte nylig byttet.

Terrasse/platte i tre.

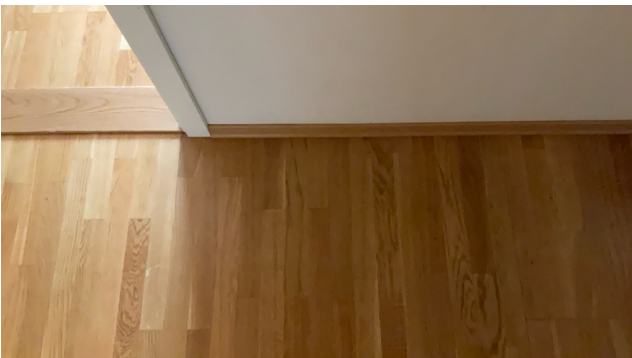
Parkett og malte vegger og tak. Overflater fra byggeår er funnet i orden uten mangler/skader utover normale bruksslitasjer.

Parkett og malte vegger.

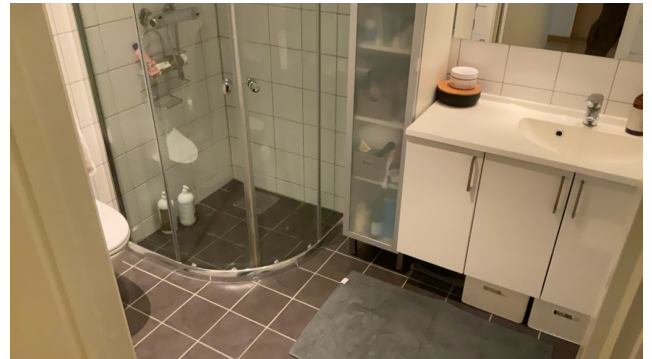
2 ETG(202) > BAD

Bad.

Fliser på vegger, malt tak fra byggeår uten mangler/skader. TG basert på alder, mer enn halvparten av forventet levetid oppbrukt på overflater.

Gulvet er etablert med noe fall, ca 3 mm på to meter. Det er påvist avvik i fallforhold til sluk i forhold til krav i forskrift på byggetidspunktet,

Ingen umiddelbare tiltak er nødvendige og til tross for avviket i fall/høydeforskjell til sluk, vil gulvet fortsatt kunne lede vann mot sluket, men med redusert effektivitet. Dette kan potensielt øke risikoen for vannansamling i enkelte områder av badet.

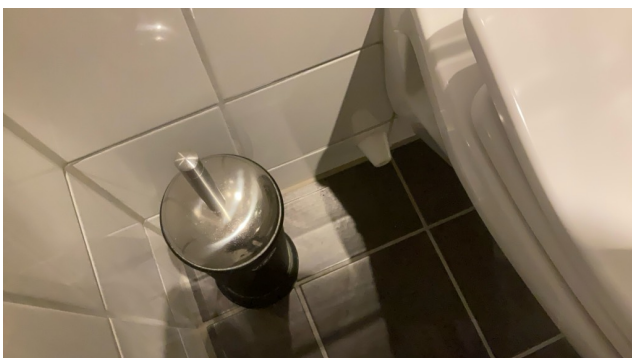
2 ETG(202) > BAD

Seksjon med hel servant, vegghengt toalett med skjult sisterner, dusjhjørne med glassvegger/dører, profil og sluk på gulv. Avløp under vask er funnet i orden, god avrenning og vanntrykk ved samtidighet. Drensåpning fra den skjulte sisternen på toalett-kassen er identifisert.

Drensåpning fra toalett-kasse.

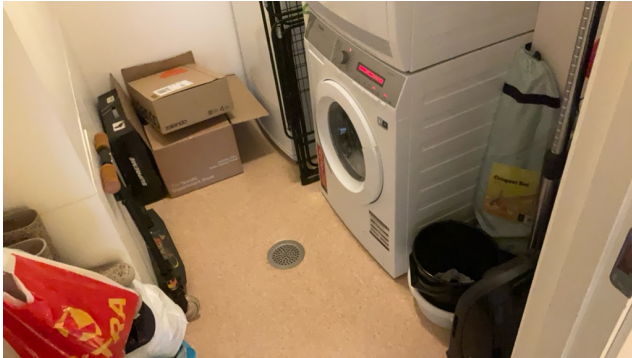
2 ETG(202) > VASKEROM

Hulltatt/fuktsøkt i vegg på vaskerommet mot bad uten unormale forhold. Fuktsøkt etter luftfuktighet/RF da det er stålstendere/svill.

Vaskerom fra byggeår med vinylbelegg på gulv med oppbrett, malte vegger og tak. Opplegg for vaskemaskin, avtrekk i tak.

Vaskerom.

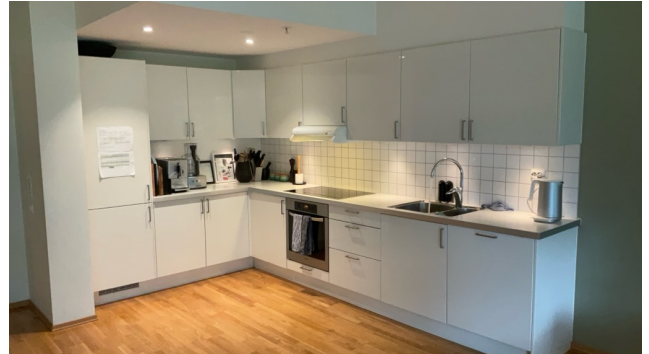
2 ETG(202) > STUE/KJØKKEN

Kjøkkeninnredning fra byggeår med lyse, slette fronter/dører. Innebygget oppvaskmaskin, kjøleskap, steikeovn med platetopp og ventilator over. Avløp under vask er funnet i orden, god avrenning. Fuktsøkt utsatte steder på gulv ved vask, oppvaskmaskin og kjøleskap uten unormale forhold.

Kjøkken

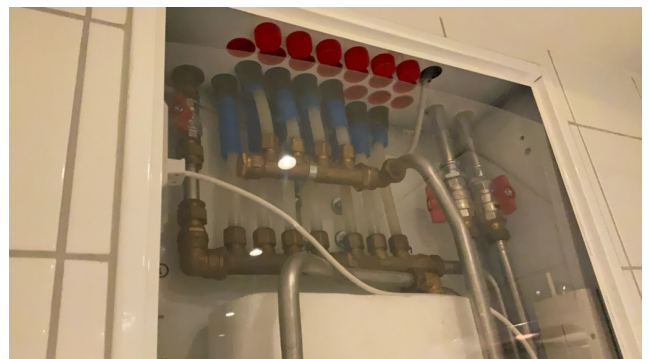
Vannledninger av plast, rør i rør fra byggeår. Synlige rørdeler under vasker og i vannfordelerskap er funnet i orden, drengåpning fra vannfordelerskap er identifisert.

Vannledninger av plast, rør i rør.

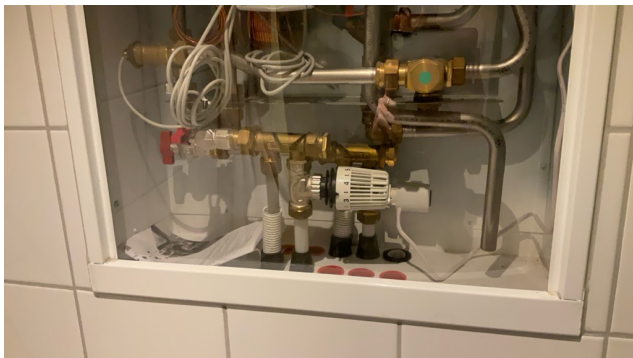
Vannbåren varme i gulv på bad og via radiator i stue.

Regulatorer/motorer på vannbåren varme.

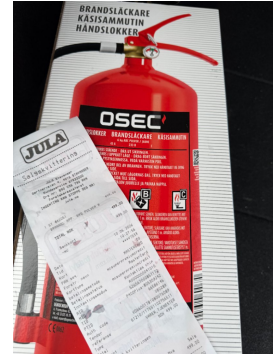
Nytt brannslukkerapparat.
