GULLAUGKLEIVA 46

- Enebolig
- Gullaugkleiva 46, 3427 GULLAUG
- LIER kommune
- gnr. 118, bnr. 14

Befaringsdato: 31.03.2026 Rapportdato: 27.05.2026 Oppdragsnr.: 20064-1153 Eiendomsverdi/PropCloud ref nr: YL2026

Autorisert foretak: Buskerud Byggrådgivning AS Sertifisert Takstingeniør: Tom Gaathaug

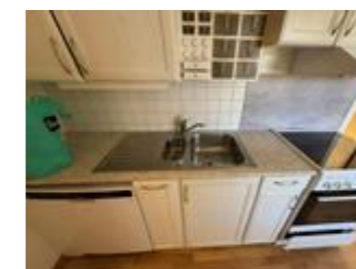
1. ETASJE > KJØKKEN

Eldre plassbygget kjøkkeninnredning med nyere fronter og foliert benkeplate. Det ble ikke registrert fukt eller skader utover normal slitasje, men én skapdør på skråstilt overskap har funksjonsavvik ved at den ikke lukker skikkelig. Det er kjøleskap, oppvaskmaskin og komfyr.
