# FJELLHAMAR

Hel tomannsbolig på 1655 kvm stor tomt med utviklingsmuligheter |  
Fantastisk utsikt | Tett på tog, marka og skoler

# Tilstandsrapport

Befaringsdato: 02.09.2025

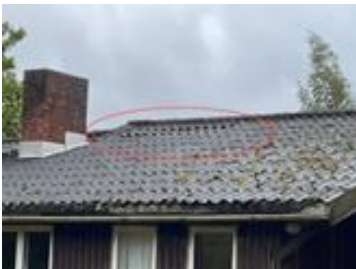
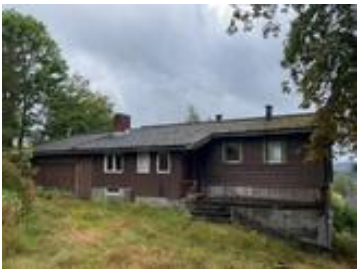
Når en plate har forskjøvet seg, oppstår åpning i tekkingen med risiko for vanninntrengning til underliggende konstruksjon. Kombinasjonen av høy alder, sprøhet, mosegroing og observerte åpninger medfører at takets funksjon som værbeskyttelse er betydelig redusert. Plater av denne typen kan inneholde asbest og utskifting må derfor utføres av godkjent firma. Det anbefales full utskifting av tekkingen. Midlertidige tiltak vil ha begrenset effekt.

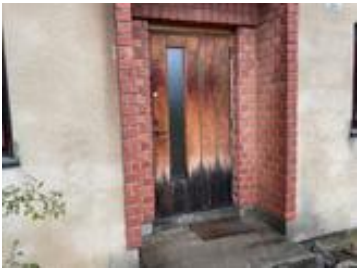
Dør med råteskader

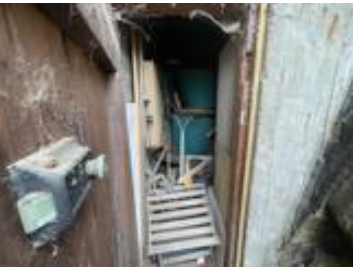
Kryp kjeller fylt ut til døren. Adkomst umulig

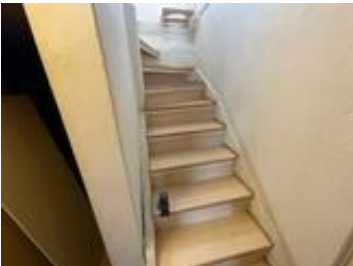
Manglende håndløper på begge sider gir redusert sikkerhet. Dersom trappen skal være del av hovedadkomst til rom for varig opphold, bør den erstattes eller bygges om for å oppfylle dagens krav. For sekundær adkomst (f.eks. til bod eller kjeller) kan den beholdes, men brukerne bør være oppmerksomme på økt risiko ved bruk.

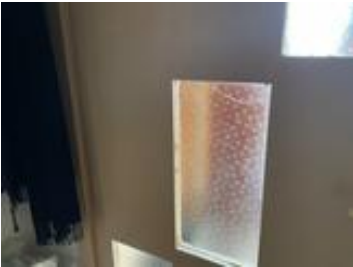
Dørene fyller sin funksjon, men oppleves som utdaterte og med begrenset estetisk kvalitet. Det må påregnes behov for oppgradering dersom boligen ønskes tilpasset dagens standard. Vurderingen tilsier TG2 som følge av alder og standard, ikke vesentlige tekniske skader.

- Lokal utbedring må påregnes.
