Oscar Wistings vei 5

Tilstandsrapport

Tomannsbolig
 Oscar Wistings vei 5, 1463 FJELLHAMAR
 LØRENSKOG kommune
 # gnr. 107, bnr. 311

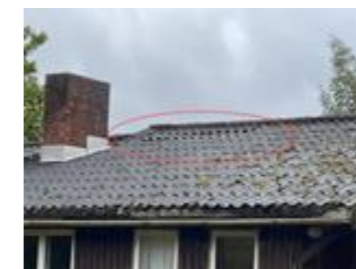
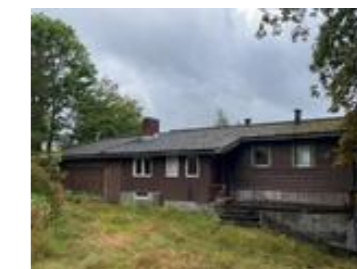
Når en plate har forskjøvet seg, oppstår åpning i tekkningen med risiko for vanninntrengning til underliggende konstruksjon. Kombinasjonen av høy alder, sprøhet, mosegroing og observerte åpninger medfører at takets funksjon som værbeskyttelse er betydelig redusert. Plater av denne typen kan inneholde asbest og utskifting må derfor utføres av godkjent firma. Det anbefales full utskifting av tekkningen. Midlertidige tiltak vil ha begrenset effekt.

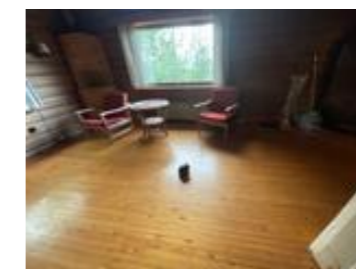
TG 2 Radon

Det er ikke foretatt radonmålinger og bygget er heller ikke utført med radonsperre.

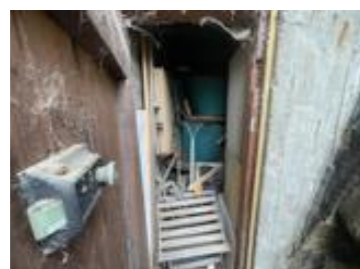
Kryp kjeller fylt ut til døren. Adkomst umulig

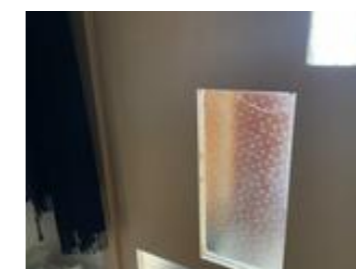
TG 2 Andre innvendige forhold

Det er registrert museekskremer både på loft og i boligen.
