# PROAKTIV

SKOGVEIEN 16

Tilstandsrapporten er en teknisk gjennomgang av boligen og angir bla. eventuelle byggetekniske avvik, konsekvensen av disse, samt kostnadsoverslag på utbedring av avvik som er gitt TG3.

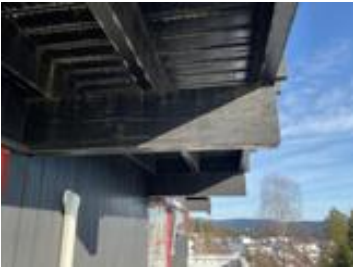
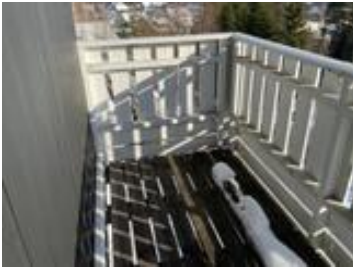
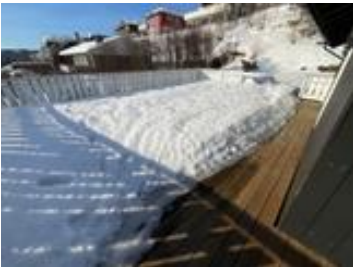
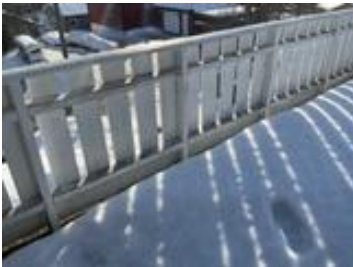
#### Punkt 3;

Generelt må det påregnes gjennomgang av terrasse og balkonger med rekkverk. Lokale utskiftinger kan bli nødvendig før overflatebehandling av trevirket.

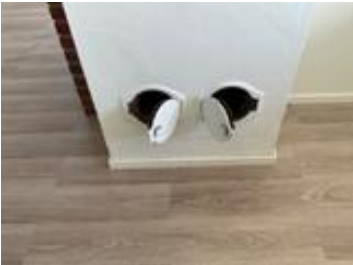
### TG 2 Rom Under Terreng

Gulvet har laminat. Veggene har plater. Hulltaking er foretatt og det er påvist avvik i konstruksjonen. Hulltaking er foretatt ved/i l soverommet i leiligheten. Ytterhjørnet mot nord/vest.

- Det er gjennom hulltaking påvist høyt fuktnivå inne i trekonstruksjonen i hulltakingen, men ikke påvist fuktskader i dette området. Høy luftfuktighet kan over tid føre til muggvekst eller sverting av materialer. Samtidig kan materialer og konstruksjoner bli ødelagt.
- Det er registrert typisk "kjellerlukt"

Måling i hulrommet viste 68,1 % relativ luftfuktighet ved 11 °C, hvilket er innenfor normalt nivå og ikke i seg selv kritisk.

Måling i treverk (svill) viste 24,5 % fuktinnhold, som ligger svært nært fibermetningspunktet (ca. 28 %= vått) og langt over akseptabel grense for tørt treverk (15–16 %).

Fuktverdien indikerer at treverket er nært mettet av vann, og funnet bekreftes visuelt av misfarging på svillen i konstruksjonen .

Det registreres en karakteristisk kjellerlukt fra hullet. Kjellerlukt er ofte et tegn på fuktpåvirkning og kan indikere skjult fukt eller muggsoppvekst inne i konstruksjonen.

Konstruksjonen er oppført direkte mot lettbetongmur under terreng, og det er sannsynlig at fukt transporteres kapillært fra plate eller mur. Det kan også skyldes kondensdannelse, da konstruksjonen er en kjent risikokonstruksjon for kondensering(innvendig isolering). Forholdet kan også ha sammenheng med byggets fuksikring og drenering, da denne bygningsdelen er 47 år gammel og nærmer seg oppbrukt levetid.

Forhøyet fuktighet i lukkede konstruksjoner gir økt risiko for mugg- og sopputvikling, spesielt der det er organiske materialer og begrenset uttørring. Det anbefales å vurdere tiltak som fjerning av utforing. Dersom rommet skal benyttes til opphold, må konstruksjonen bygges opp med riktig fuksikring, god ventilasjon og oppvarming. Forholdet kan også indikere svakheter ved fuksikring/drenering og bør ses i sammenheng med bygningens ytre fuksikring.

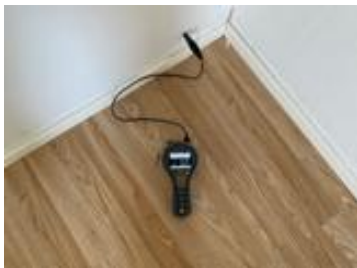
Bak gipsplaten ble det registrert murkonstruksjon (Leca), og det var derfor ikke mulig å utføre representativ fuktmåling i treverk slik metoden normalt forutsetter. Det ble ikke registrert lukt, misfarging eller andre symptomer på fuktforhold i konstruksjonen ved kontrollen. Tilstanden vurderes på bakgrunn av visuelle observasjoner.

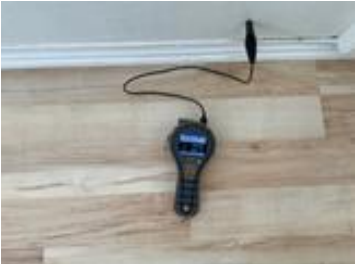
Måling av RH i hulrom viser akseptabelt nivå.

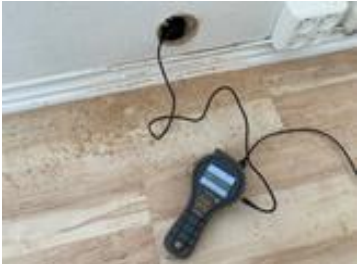
Måling med pigg i trevirke indikerer vektprosent i trevirke under 8%, som betyr at trevirket er tørt

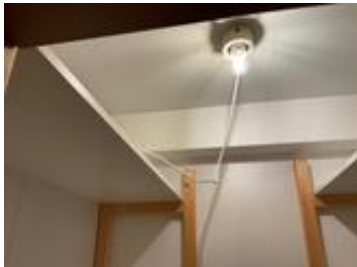
Sikringsskapet i hoveddelen

Løs ledning
