# PROAKTIV

SKOGVEIEN 16

Oppdragsnr.: 20000-1840

Befaringsdato: 05.03.2026

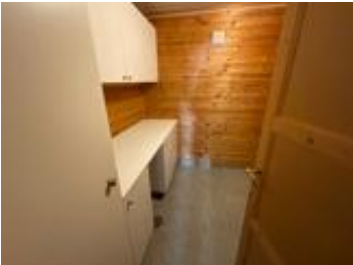
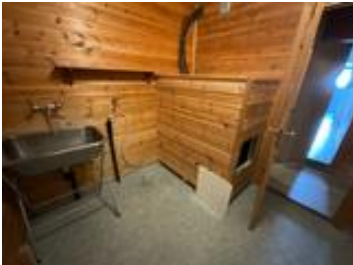
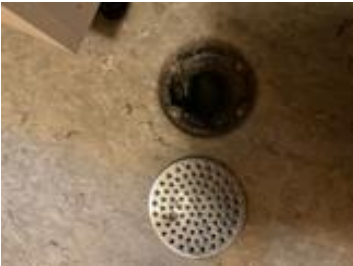
#### UNDERETASJE > VASKEROM

Det ble utført indikative fuktsøk med overflateinstrument på våtrommets gulvbelegg. SINTEF Byggforsk (474.531) angir at fuktindikatorer kan brukes til å finne forskjeller i fuktinnhold i eller like under et belegg, og at dette særlig er aktuelt ved sveisede belegg og lignende, hvor man har kontroll på materiallagene. Metoden gir en indikasjon på eventuelle fuktbelastede områder i belegget eller underliggende plate.

Det ble først tatt en referanseavlesning på et område et stykke unna sluket, der konstruksjonen antas å være tørr. Deretter ble det søkt inn mot mer fuktbelastede soner, som området ved sluket. Målingene viste ikke forskjeller i verdier, noe som indikerer at underlaget har samme fuktstatus nær sluket som i referanseområdet.

Overflatesøk på belegg gir likevel kun en indikasjon og kan ikke alene fastslå skadeomfang.

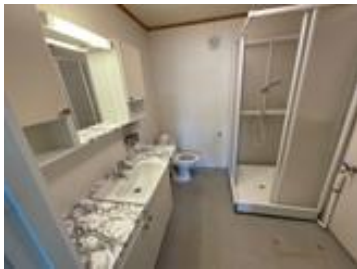
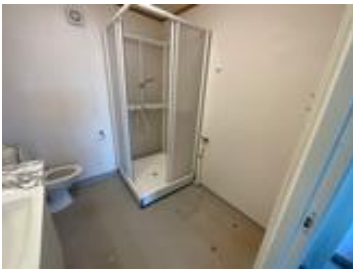
### UNDERETASJE > BAD/WC-HYBEL

Bak gipsplaten ble det registrert murkonstruksjon (Leca), og det var derfor ikke mulig å utføre representativ fuktmåling i treverk slik metoden normalt forutsetter. Det ble ikke registrert lukt, misfarging eller andre symptomer på fuktforhold i konstruksjonen ved kontrollen. Tilstanden vurderes på bakgrunn av visuelle observasjoner.

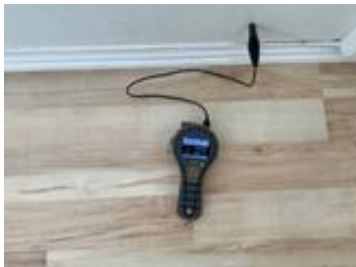
Måling av RH i hulrom viser akseptabelt nivå.

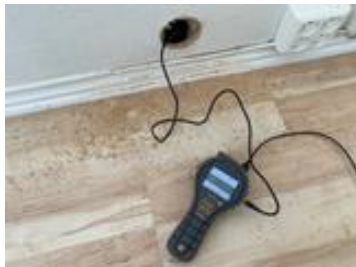
Måling med pigg i trevirke indikerer vektprosent i trevirke under 8%, som betyr at trevirket er tørt
