Enebolig med
godkjent hybel

OPSTADVEIEN 25A

Adresse: Opstadveien 25A, 1719 GREÅKER

Tilstandsrapport

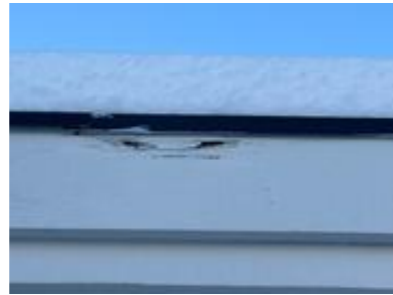
TG 3 Takkonstruksjon/Loft

Punktet må sees i sammenheng med Takteking

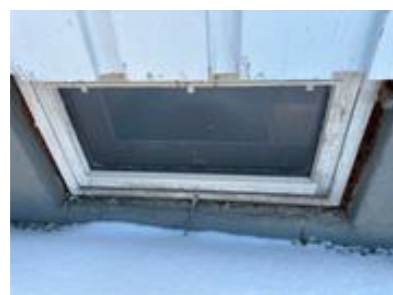
TO 2 Dører

- Det er påvist avvik rundt innsetningsdetaljer.
- Det er påvist dører som er vanskelig å åpne eller lukke.
- Karmene i dører er værslitte utvendig og det er sprekker i trevirket.

Det anbefales overflatebehandling og lokal utbedring av skader på karmene for å hindre videre forringelse og redusere risiko for fuktinntrengning og råteskader.

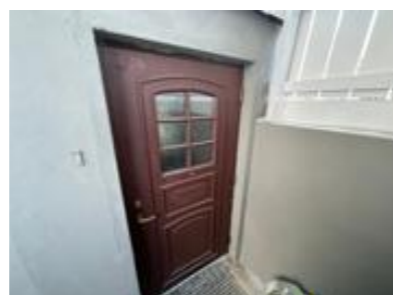
Dør inn til kjeller.

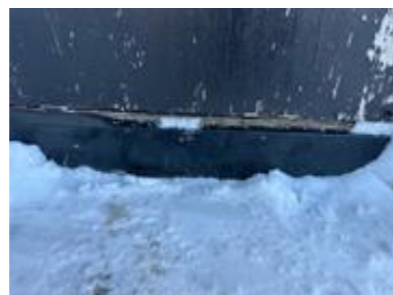
Feil montert beslag under ytterdør.

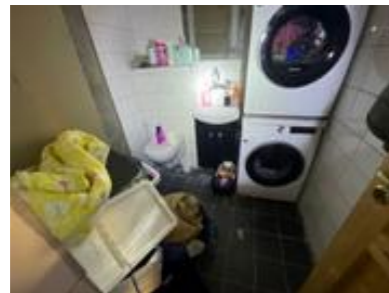
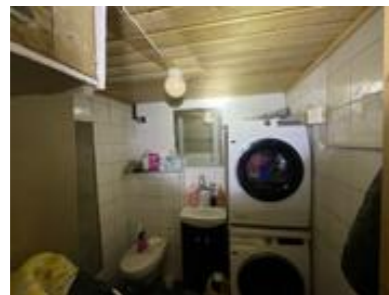
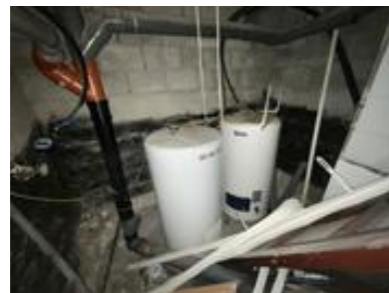
KJELLER > VASKEROM

Vaskerom med wc som er delvis revet.
Rommet er i følge eier i bruk.
Det ble derimot registrert fuktskader på baksiden av vegg plater fra tidligere skader.

Våtrommet må totalrenoveres for å tilfredsstillende dagens krav til fuktsikring og bruk.

Kostnadsestimat: 100 000 - 200 000

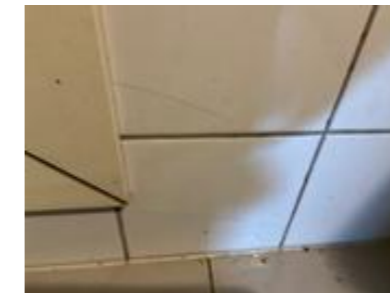
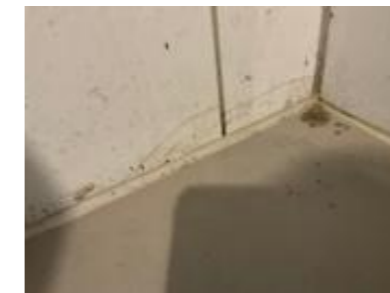
KJELLER > BAD/VASKEROM

- Det er påvist sprekker i fliser.

Fliser med sprekker bør skiftes ut for å hindre videre skade og redusere risiko for fuktskader i underliggende konstruksjon. Sprekker i fliser kan føre til at vann trenger inn bak flisene, noe som kan medføre skjulte skader og økte utbedringskostnader over tid.

Kostnadsestimat: 20 000 - 100 000

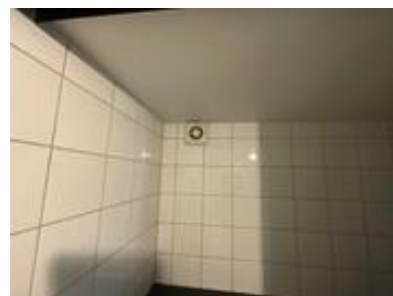
KJELLER > BAD/VASKEROM

Sopp og muggvekst oppnås først ved fukt i treverk over 20%, der det boret hull i vegg mot nedfall sonen på bad og målt med pigger i bunnsvill til 13,5 %.

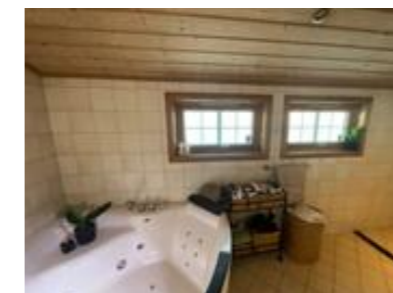
Vindu i våt sone

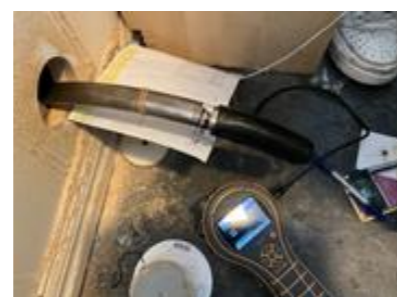
Det ble boret hull i vegg mot nedfall sonen på bad og målt med pigger i vegg plate til 6 %.

Det var ikke svill i veggen, måt i baksiden av plate mot bad

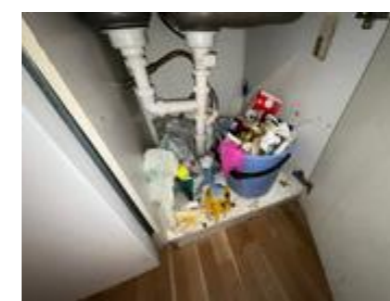
Slitasje i skap

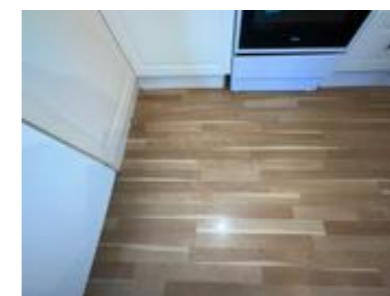
Slitt på gulvet
