Enebolig med  
godkjent hybel

OPSTADVEIEN 25A

Enebolig med godkjent hybel - Nytt kjøkken - Attraktivt boligområde!

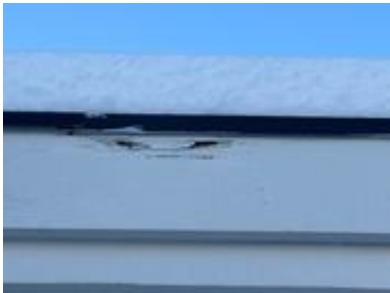
### TG 2 Veggkonstruksjon

- Utvendig - Veggkonstruksjon  
Avvik: Det er påvist spredte råteskader i bordkledningen.  
Det er ingen musesperre i nedre kant av konstruksjon.  
Kledningen er visuelt inspisert, og det er utført stikkprøver.

Det observeres generelt kuvinger og tørkesprekker i kledningen, noe som er normalt med tanke på alder. Det må påregnes utskiftninger på sikt.

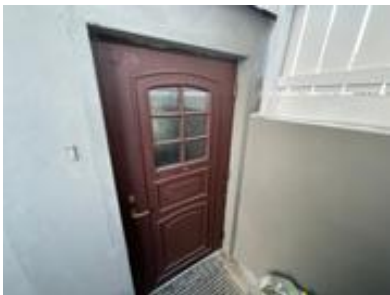
Dør inn til kjeller.

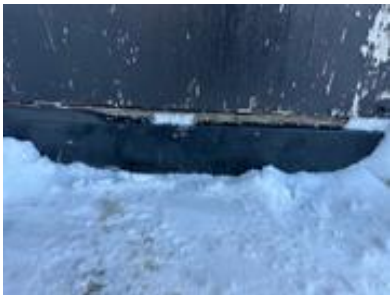
Feil montert beslag under ytterdør.

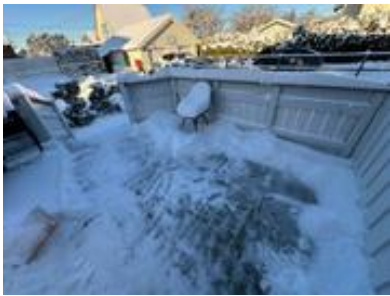
- Det bør foretas nærmere undersøkelser av balkong/terrasser når den er snøfri.

Det bør foretas nærmere undersøkelser av verandaen når den er snøfri, for å avdekke eventuelle skader eller vedlikeholdsbehov. Manglende vurdering kan medføre at skjulte feil eller skader ikke oppdages, noe som kan føre til økte utbedringskostnader eller redusert sikkerhet.

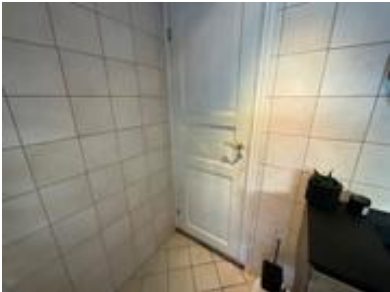
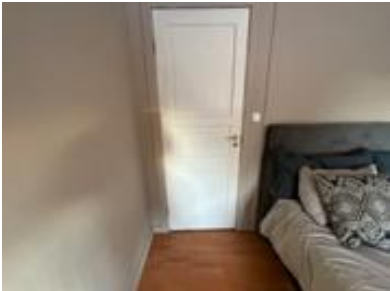
- Det er påvist avvik som tilsier at det bør foretas tiltak på enkelte dører.

Dører som tar i karm eller ikke fungerer som de skal bør justeres for å hindre økt slitasje og unngå skader på dør og karm. Manglende tiltak kan føre til redusert funksjonalitet og ytterligere slitasje.

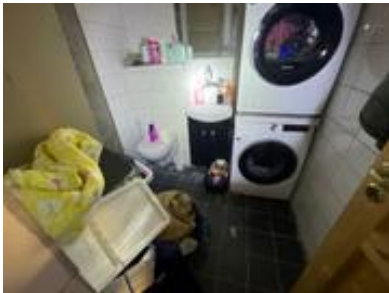
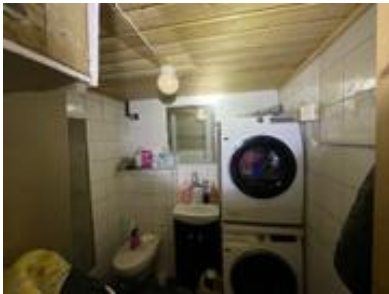
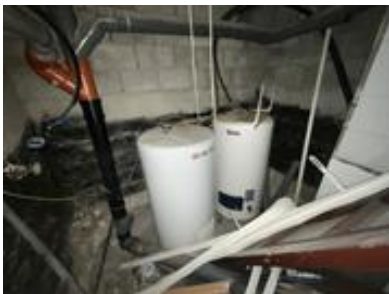
Vaskerom med wc som er delvis revet.  
Rommet er i følge eier i bruk.  
Det ble derimot registrert fuktskader på baksiden av vegg plater fra tidligere skader.

- Vurdering av avvik:**
- Våtrommet må oppgraderes for å tåle normal bruk etter dagens krav.
- Konsekvens/tiltak**
- Våtrommet må totalrenoveres. Alle forhold med tettesjikt, våtsone, sluk m.m. må dokumenteres.

Våtrommet må totalrenoveres for å tilfredsstillende dagens krav til fuktsikring og bruk.  
Dersom tiltak ikke gjennomføres, er det økt risiko for fuktskader og følgeskader på tilstøtende konstruksjoner.

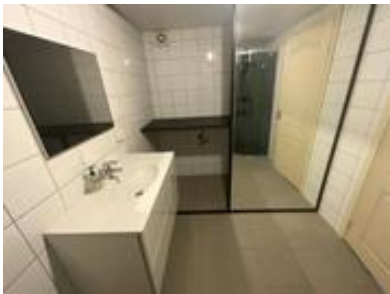
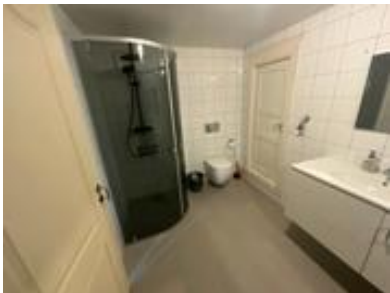
Badet er innredet med baderoms innredning bestående av heldekkende vask med speil over, dusj nisje med glassvegger og vegg hengt toalett. Det er montert skyvedørs garderobe med opplegg for vaskemaskin. Badet bærer preg av u fagmessig arbeider og det ble registrert sprekk flere steder i flisene.  
Gulvet har ikke fall mot sluk, og det kan ikke utelukkes at deler av gulvet har motfall.  
Svelle skader på baderoms innredningen og på dør inn til badet. Innredningen mangler også håndtak.

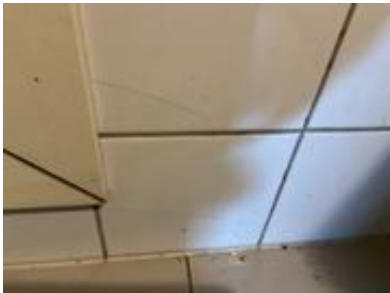
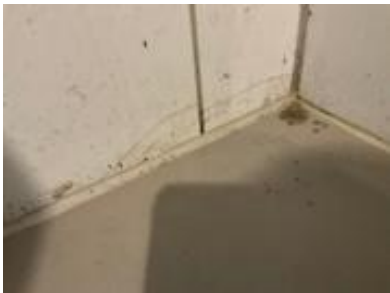
- Det er påvist sprekker i fliser.

- Slike riss/sprekker kan indikere bakenforliggende fuktskader, og konstruksjonen bør observeres jevnlig for å vurdere utvikling.
- Fliser med sprekker bør skiftes ut for å hindre videre skade og redusere risiko for fuktskader i underliggende konstruksjon. Sprekker i fliser kan føre til at vann trenger inn bak flisene, noe som kan medføre skjulte skader og økte utbedringskostnader over tid.

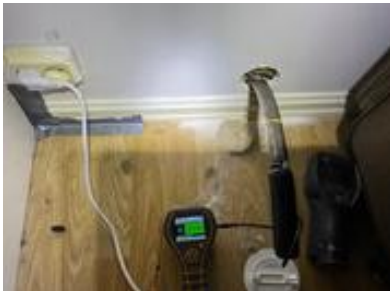
Sopp og muggvekst oppnås først ved fukt i treverk over 20%, der det boret hull i vegg mot nedfall sonen på bad og målt med pigger i bunnsvill til 13,5 %.

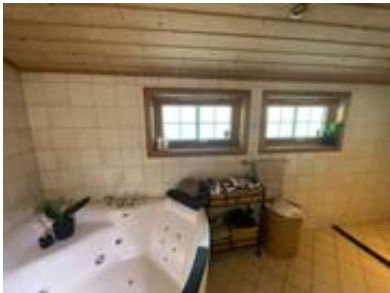
- Det er påvist at flisfuger har riss/sprekker.
- Det er vindu/dør med ikke fuktbestandige materialer i våtsonen (ved vask, dusj, badekar, osv.), løsningen eller byggematerialet er uegnet.

Vindu i våt sone

Vindu/dør med ikke fuktbestandige materialer i våtsonen bør beskyttes eller byttes ut for å unngå fuktskader og redusert levetid på materialene.

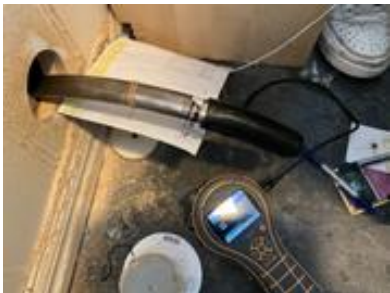
Det ble boret hull i vegg mot nedfall sonen på bad og målt med pigger i vegg plate til 6 %.

Det var ikke svill i veggen, måt i baksiden av plate mot bad

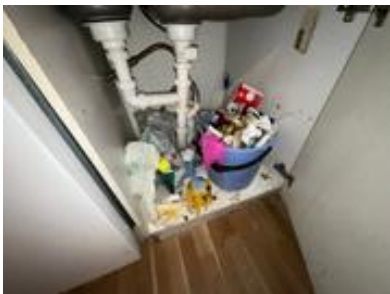
Slitasje i skap

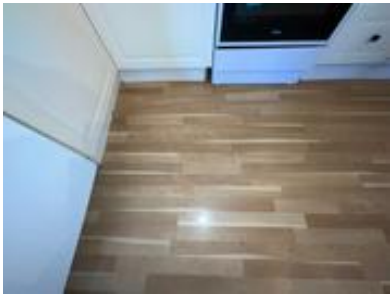
Slitt på gulvet

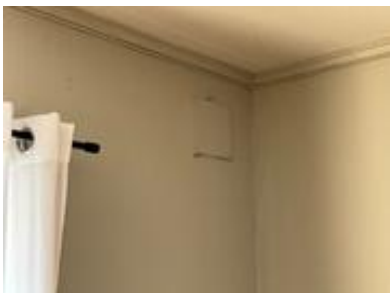
- Det må gjøres nærmere undersøkelser.

Ventilasjonsforholdene bør utbedres for å redusere kondens på vinduene, da dette kan føre til fuktskader og dårligere innneklima.
