HOTELLVEGEN 2

# BORTELID

**Adresse:** Hotellvegen 2, 4540 ÅSERAL

Befaringsdato: 13.09.2026    Rapportdato: 17.09.2026    Oppdragsnr.: 13333-5769    Eiendomsverdi/PropCloud ref nr: YI2989  
Foretak: M2 Takst AS

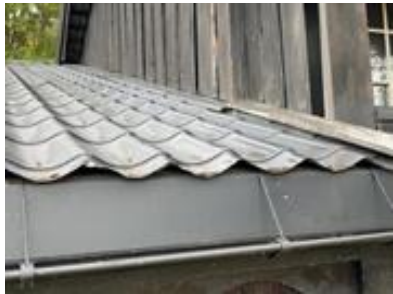
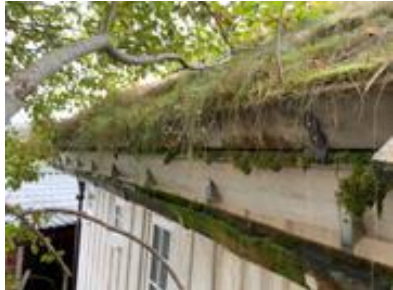
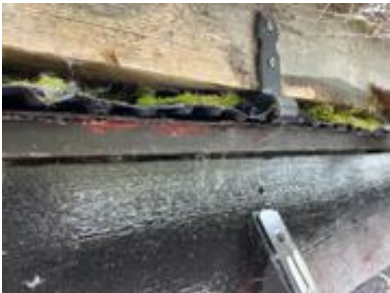
Hoveddel: ukjent undertekking. Yttertekking av plastbelagte blikkplater. Ingen åpenbare lekkasjesymptomer avdekket ved besiktigelse på innvendige overflater. Anneks: undertekking asfaltplapp og knotteplast, deretter torvtak. Vurdering av avvik:  
- Mer enn halvparten av forventet brukstid er oppbrukt på taktekking. Det er rust på nedre del plater mm, som tilsier at de er endel år gamle.

- Det anbefales å overvåke tilstanden jevnlig og utføre nødvendig vedlikehold, inkludert utskifting av slitte eller knekte takstein. Når mer enn halvparten av forventet levetid er oppnådd, øker risikoen for at taket kan utvikle lekkasjer eller andre skader over tid, noe som kan føre til fuktskader på underliggende konstruksjoner. For å opprettholde god funksjon og redusere risiko for følgeskader, bør det påregnes at takteking og undertak må skiftes ut innen rimelig tid.

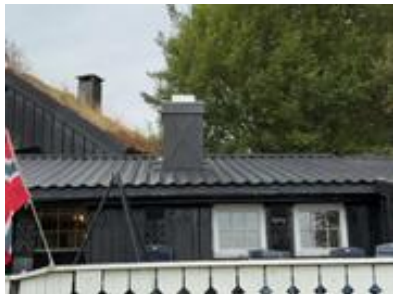
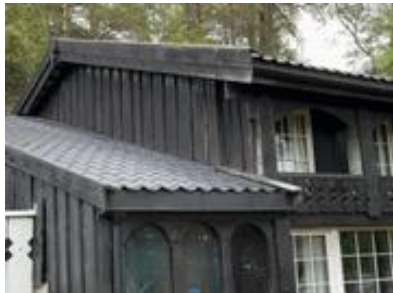
Takrenner av tre på anneks, som mangler overgang mot taktekkning og ikke holder tett, bør skiftes ut eller utbedres av fagperson. Manglende tetthet kan føre til vannskader på fasade og underliggende konstruksjoner.

Ufagmessig skjøttet drensrør, med teip.

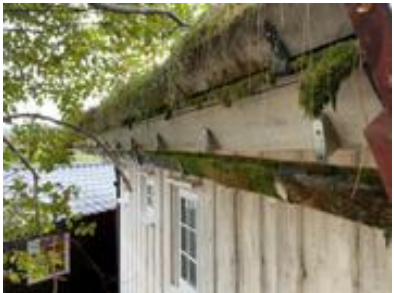
Dårlig funksjon takrenner i tre.

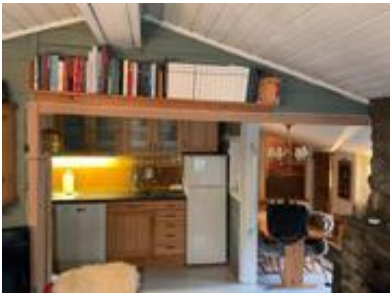
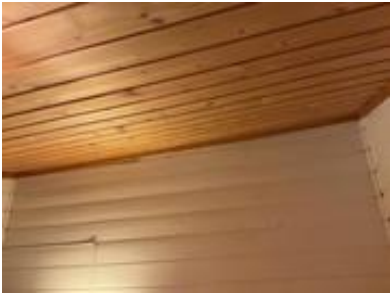
Skjevhet badetrom.

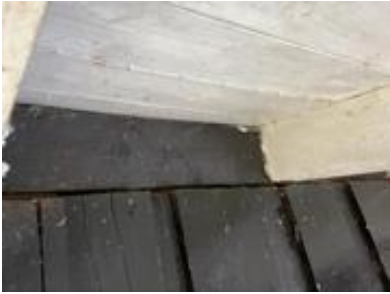
Ingen lufting gesims.

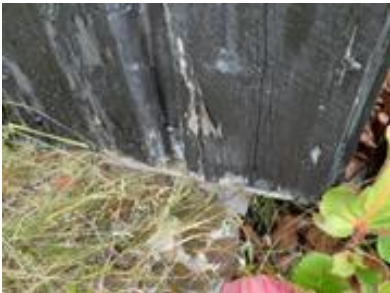
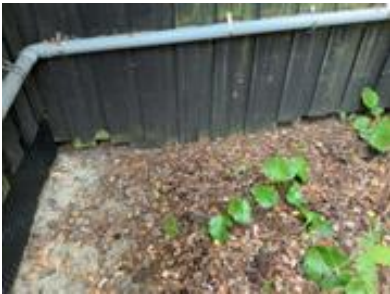
Kledning ligger stedvis nedtil terreng noe som øker fuktpåkjenning mot konstruksjoner og redusert levetid, og kan føre til skjulte avvik.

På kledning er det lite lufting i nedre del av konstruksjon. Dette medfører at treverk er mer utsatt for kondensfukt, råte mm. På eldre kledning så må man forvente bakenforliggende avvik som ikke er synlig, som avdekkes ved bytte av kledning.

- Det anbefales å utbedre kledning som ligger ned mot terreng for å redusere fuktbelastning og risiko for råteskader.

Eldre og stedvis ufagmessig utført kledning, samt manglende lufting, øker risikoen for skjulte skader, redusert isolasjonsevne og forkortet levetid på konstruksjonen. Arbeid som ikke er fagmessig utført kan medføre skjulte feil og fremtidige skader. Det anbefales at tilstanden vurderes nærmere av fagperson, og at eventuell utskifting eller utbedring utføres etter dagens standard.

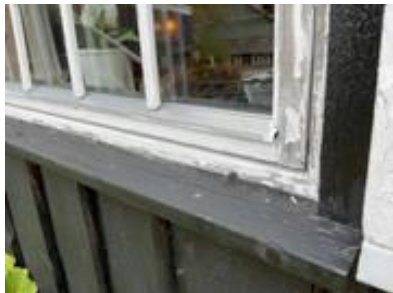
Værslitasje/malingflass enkelte.

Stedvis etterslep med vedlikehold, som malingflass, bør utbedres for å forhindre ytterligere forringelse og råteskader på vinduene.

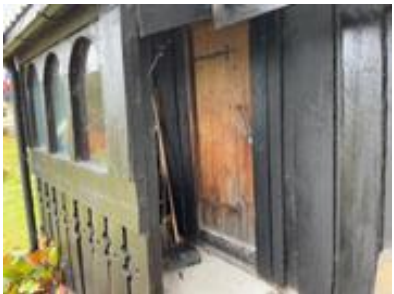
Eldre dør bod.

• Inngangsdørene i den eldre delen bør vurderes for justering eller utskifting for å bedre funksjon og isolasjonsevne, da redusert funksjon og lav isolasjonsevne kan føre til varmetap, økte fyringskostnader og redusert komfort.  
Normalt vedlikehold må påregnes for øvrige dører for å sikre fortsatt god funksjon.

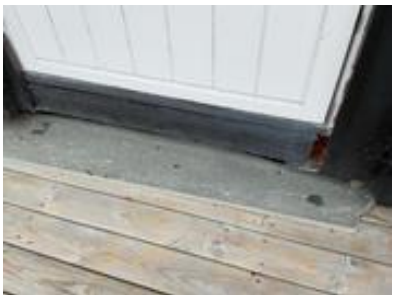
Dårlig beslag balkongdør annekset.

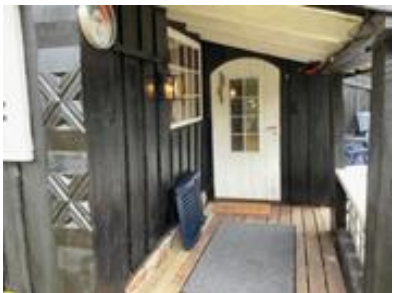
Eldre inngangsdør.

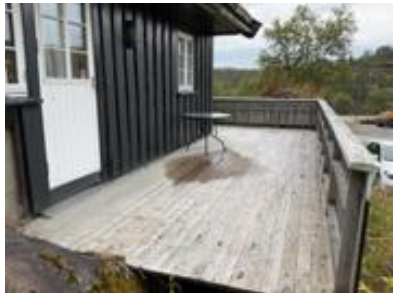
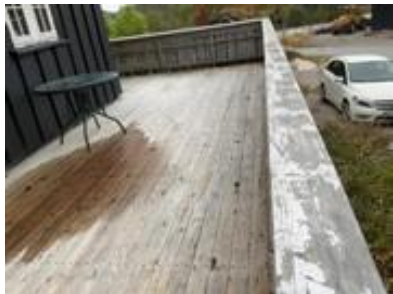
• Noe varierende alder og værslitasje. Noe sig/skjevhet i dekke bakside.  
• Avvik: Byggeforskrifter ble endret i 2017 til at rekkverk/gjerde skal være 100cm. Tidligere krav var 90cm og lavere avhengig av år. Høyden er normal utfra når bygget, men bedømmes etter dagens forskrift.

• Det anbefales jevnlig vedlikehold av terrassebord, inkludert vask og eventuell oppdatering av overflatebehandling, for å redusere risikoen for ytterligere slitasje og forlenge levetiden på konstruksjonen.  
• Rekkverkets høyde bør vurderes oppgradert til dagens krav på 100 cm for å ivareta sikkerheten og redusere risikoen for fallulykker. Dagens forskrift stiller strengere krav enn da bygget ble oppført, og manglende tilpasning kan medføre økt fare for personskade.

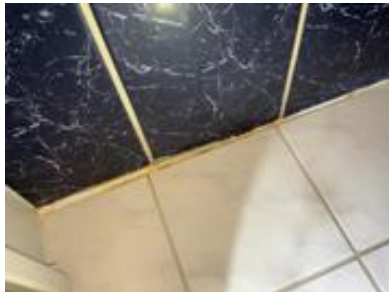
Misfarhging fug

Silikonfuger med misfarging eller dårlig utførelse bør utbedres for å hindre fuktinntrengning og påfølgende skader i konstruksjonen.
