# Tilstandsrapport

Rekkehus

Stedjeåsen 43 A, 6856 SOGNDAL

Befaringsdato: 14.04.2026

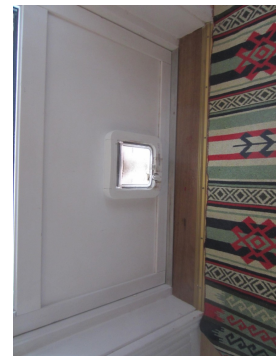
Standard ytterdørar frå byggjeår. Normal elding og slitasje. Det er montert katteluke i altandør.

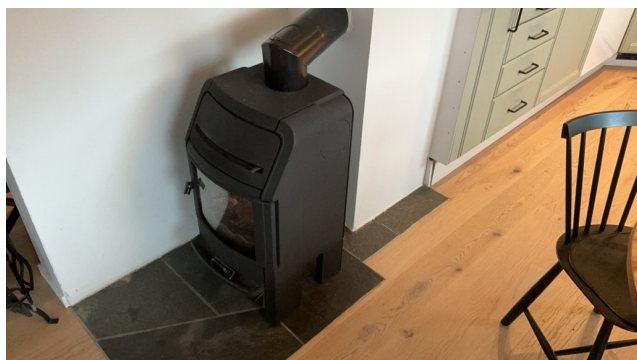
Ein må ha tilgang til feieluke for å ta ut sot eller om det skulle oppstå pipebrann.

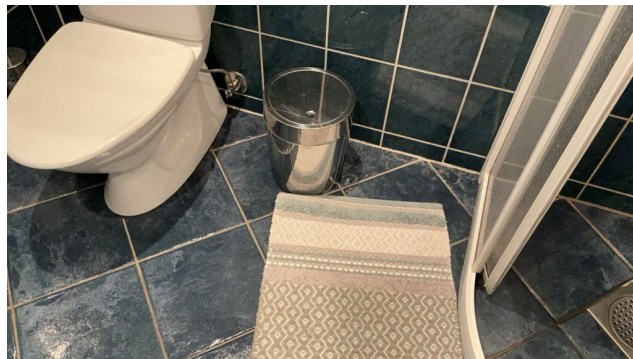
- Det er mulighet for at det kan forekomme vannlekkasje på våtrommet hvor vann ikke vil gå til sluk.
- Det er påvist at høydeforskjell fra topp slukrist til gulv/synlig topp membran ved dørterskel er mindre enn 25 mm.
- Det er påvist avvik i fallforhold til sluk i forhold til krav i forskrift på byggetidspunktet.

Det er avvik i høve krav til fall ved oppføring.

Det er ikkje hjelpesluk utanfor dusjona. Vatn som kjem på gulvet utanfor dusjona har ikkje moglegheit å renna til sluk og vil då renna ut av rommet og påføre fuktskade.

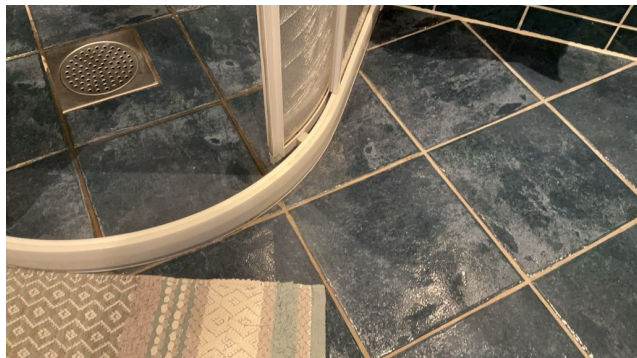
- Sluket må sjekkes og rengjøres jevnlig.
- Eldre sluk av plast er ofte utsatt for lekkasjer og særlig i overganger. Eventuelle lekkasjer kan medføre fuktskader på tilliggende konstruksjoner.
- Det må innhentes dokumentasjon.

Ein bør undersøkje korleis dette er oppbygd. Ein må syta for å halda sluket rein heile tida så ikkje vatn vert hindra i å renna ut i avlaupet.

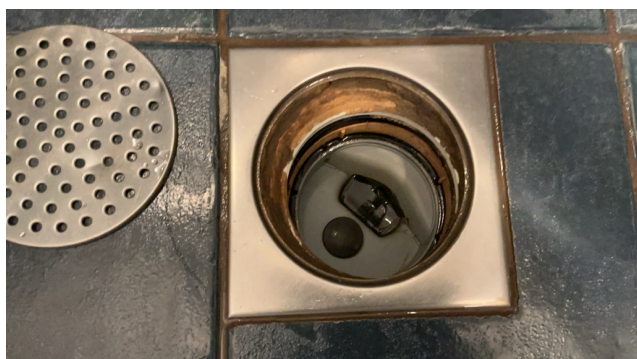
- Det er påvist riss/sprekker i utstyr på våtrommet.
- Sprekk i servant ved pappepunkt.

- Dersom avvik ikke utbedres er det fare for videre skadeutvikling.
- Sprekk i servant.

Mindre sprekk i vask.

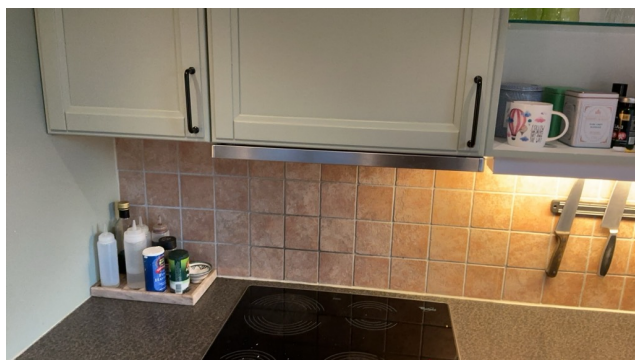
- Ved en lekkasje på vannrør e.l. vil det være vanskelig å raskt stenge av vanntilførselen, når stoppekran ikke er tilgjengelig, noe som kan føre til betydelige større skader på boligen og eiendeler, enn om stoppekranen hadde vært lett tilgjengelig.
- Det må etableres tilgang til stoppekran.

Ein har ikkje tilgang til stoppekran og skåp for røyropplegget. Då har ein heller ikkje moglegheit til å stengja av vatnet med t.d. lekkasje.
