# ASPERVIKA

**Adresse:** Asperholen 58B, 4329 SANDNES

Befaringsdato: 16.02.2026    Rapportdato: 06.03.2026    Oppdragsnr.: 11348-2241    Eiendomsverdi ref nr: UE6101  
Autorisert foretak: A-TAX AS    Sertifisert Takstingeniør: Torbjørn Madland    Vår ref: 20263187

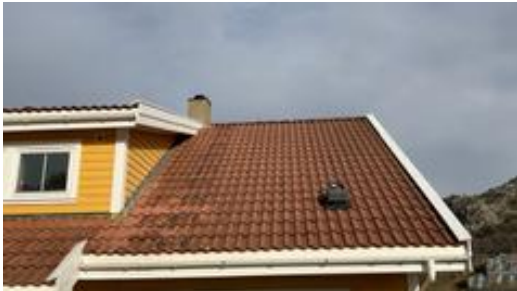
- Det er påvist enkelte sprukne takstein på taket.
- Farge på bly i overgang tak/vegg tyder på at blyet er slitt og sprøtt. Og det er påvist noe småsprekker i blyet. Dette er påregnelig normalt når ubehandlet bly blir gammelt.

Betongtakstein fra byggeåret.

Det er påvist sprekker i enkelte takstein, samt sprekker i bly som er montert i overgang gulv/vegg.

- Konsekvens/tiltak**
- Overvåk tilstanden jevnlig. For å få tilstandsgrad 0 eller 1 må tekkingen skiftes ut, men tidspunktet for når dette er nødvendig er vanskelig å si noe om.

- Tidspunkt for utskiftning av taktekking nærmer seg.
  - Tidspunkt for utskiftning av undertak nærmer seg.

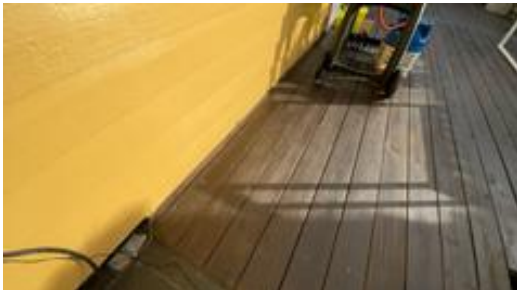
- Vurdering av avvik:**
- Det er påvist andre avvik:
- Utvendig kledning fra byggeåret, med tegn til værslitasje på de mest utsatte steder.
- Liten avstand kledning/terrasse. Dette øker fuktbelastningen på treverket samt reduserer utluftingen bak kledningen.
- Det er ikke montert musebånd/musetetting bak kledning. Her vil mus kunne klatre opp bak kledningen og komme inn i konsrtruksjonen lenger oppe.

Liten avstand kledning/terrasse.

Kledning må jevnlig vedlikeholdes og overflatebehandles.  
Det anbefales justering av kledning slik at denne er avsluttet med tilstrekkelig avstand mellom kledning og terrasse.  
Det bør monteres musetetting bak kledning.

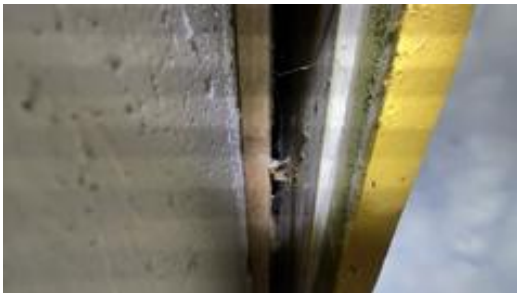
Det er ikke montert musebånd/musetetting bak kledning.

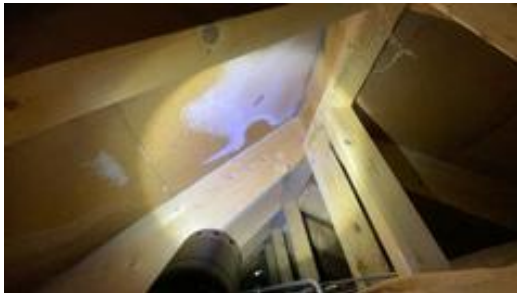
Rim i innvendig sutak på loft.

- Lufting/ventilering bør forbedres.

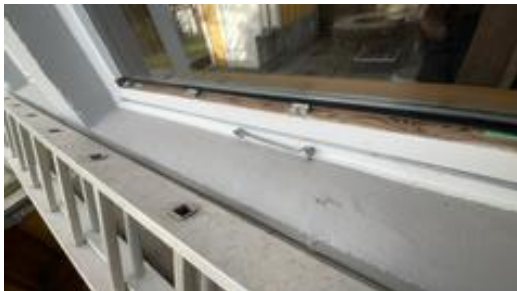
Vindu i underetasje mangler utvendig beslag.

Vinduer må jevnlig vedlikeholdes og overflatebehandles.

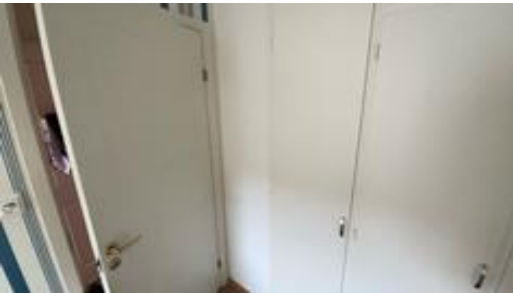
Pipe er innekledd på 3 sider i 2.etasje.

- Pipevanger må gjøres tilgjengelig.

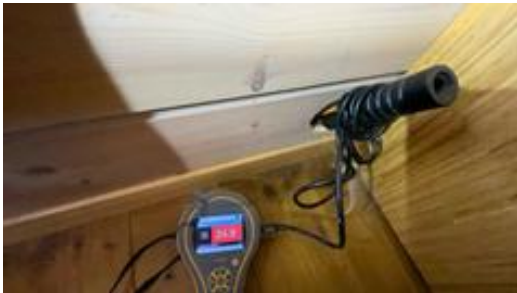
Hulltaking er foretatt i vegg mot grunnmur i kjellerstue og det er påvist avvik i konstruksjonen.

Hulltaking er foretatt i vegg mot grunnmur i kjellerstue.

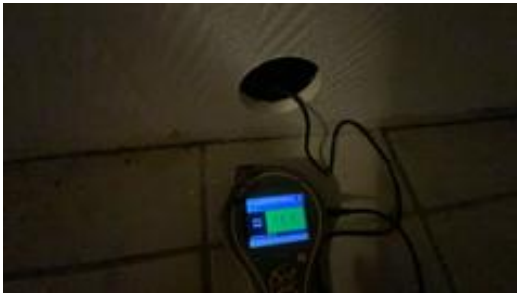
Hulltaking er foretatt i vegg fra tilstøtende rom, uten å påvise unormale forhold i vegg.

Hulltaking er foretatt i vegg fra tilstøtende rom.

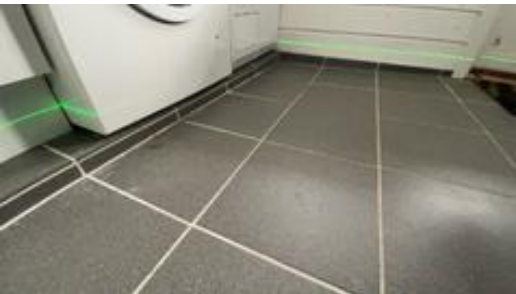
- Et bad med manglende/reduert fall til sluk blir mindre funksjonelt og sikkert for brukeren. Dette kan medføre stående vann på gulvet, vann som ikke ledes effektivt til sluket, økt risiko for at vann renner ut av rommet og redusert sklisikkerhet på gulvet.

Gul har motfall fra sluk, og har fall ned mot yttervegg.

Gulvets fall må endres slik at fall leder mot sluk.

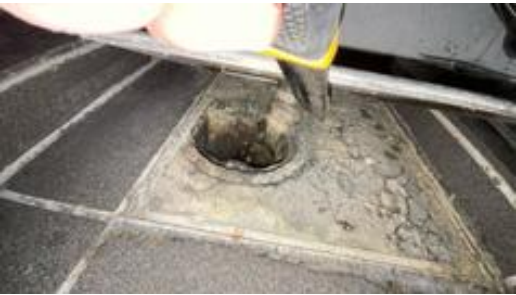
Sluk i gulv uten synlig membran.

- Det må etableres tilfredsstillende tettesjikt/membran på våtrommet.

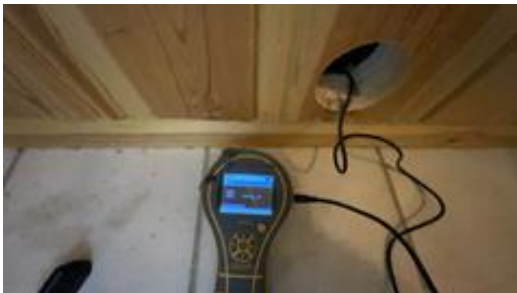
**Kommentar**  
Hulltaking er foretatt i vegg fra tilstøtende rom, uten å påvise unormale forhold. Hulltaking er ikke foretatt i våtsone grunnet manglende tilkomst, og det er av den grunn valgt hulltaking i alternativ vegg da gulvet i sin helhet defineres som våtsone.

Hulltaking er foretatt i vegg fra tilstøtende gang.

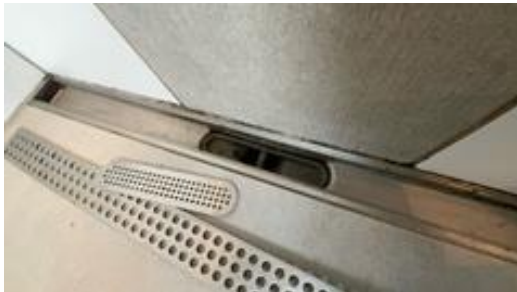
Slukrenne ved vegg i dusjnise, uten synlig membran.

- Det må gjøres nærmere undersøkelser.

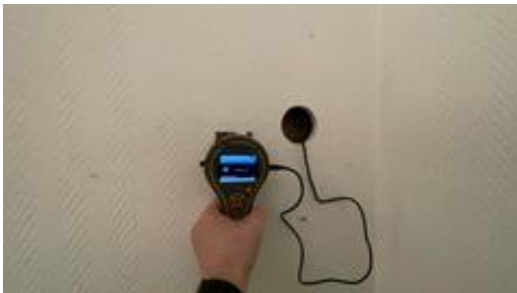
**Kommentar**  
Hulltaking er foretatt i vegg fra tilstøtende rom, uten å påvise unormale forhold i vegg.

Hulltaking er foretatt i vegg fra tilstøtende rom.
