# Tilstandsrapport

📍 Jarleveien 8 C, 4016 STAVANGER

# gnr. 22, bnr. 119, snr. 3

Oppdragsnr.: 20137-2563

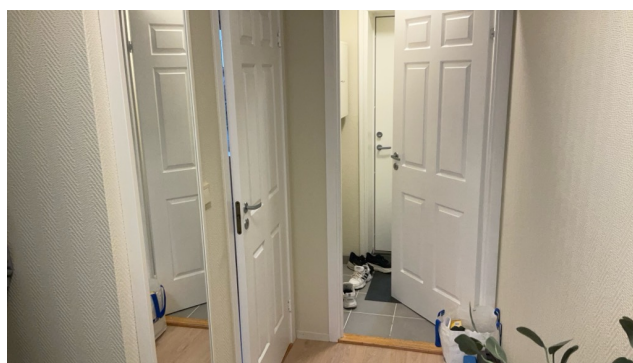
## ! TG 1 Innvendige dører

Malte fyllingsdører. Disse er funnet i orden, god funksjon.

Malte fyllingsdører.

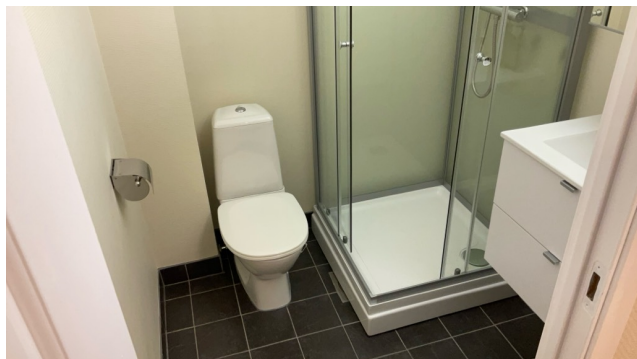
### 1 ETG > BAD

Bad opprinnelig/grunnstamme fra byggeår, lagt flis på gulv over eksisterende underlag ca 2012. Fliser på gulv med varmekabel, sokkelflis og tapeserte/malte vegger og tak. Seksjon med hel servant, dusjkabinett og toalett på gulv. Elektrisk styrt vifte i tak.

Bad.

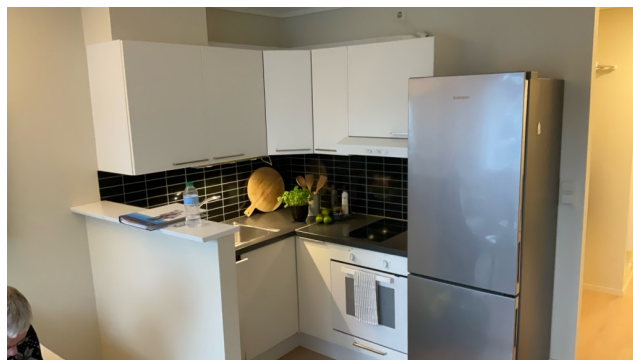
1 ETG > STUE/KJØKKEN

Kjøkkeninnredning iflg eier fra ca 2012 med lyse, slette fronter/dører. Frittstående kjøleskap/frys, innebygget oppvaskmaskin fra 2026 og steikeovn med platetopp og ventilator over. Avløp under vask er funnet i orden, god avrenning. Fuktsøkt utsatte steder på gulv ved vask, oppvaskmaskin og kjøleskap/frys uten unormale forhold.

Mangler komfyrvakt og lekkasjevarsler.  
Kjøkkenventilator med avtrekk ut. Er testet med papir og funnet med funksjon.

Kjøkkeninnredning.

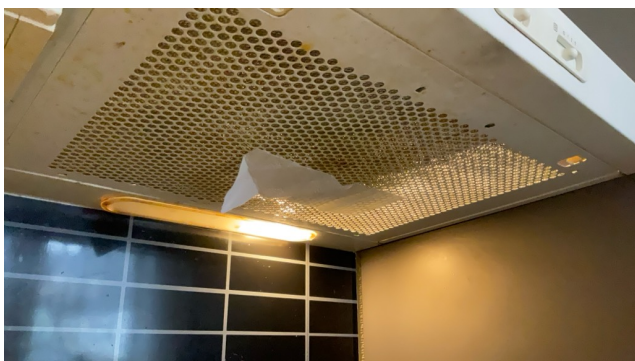
Kjøkkenventilator med avtrekk ut. Er testet med papir og funnet med funksjon.

Ventilator funksjonstestet med papir.

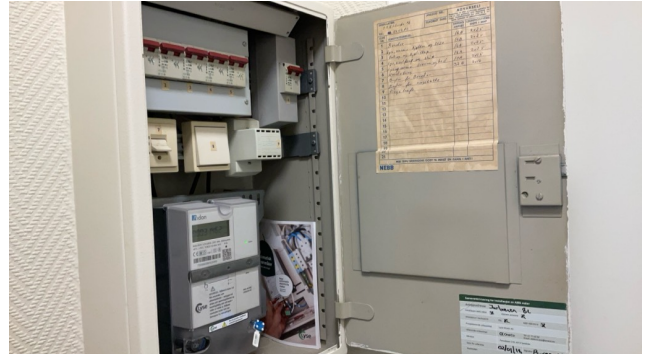
10. Er det tegn på at kabelinnføringer og hull i inntak og sikringsskap ikke er tette, så langt dette er mulig å sjekke uten å fjerne kapslinger?  
**Nei**
11. Finnes det kursfortegnelse, og er den i samsvar med antall sikringer?  
**Ja**
12. Foreta en helhetsvurdering av det elektriske anlegget, dets alder, allmenne tilstand og fare for liv og helse. Bør det elektriske anlegget ha en utvidet el-kontroll?  
**Ja Basert på at dette er ett eldre anlegg, anbefales det med en utvidet el kontroll.**

El skap.
