Stor, 3-roms  
leilighet midt  
i sentrum.

VÆRLEGATA 11, ANDEL 4

3-roms leilighet i 2. Etasje.  
Værlegata 11 Andel 4 , 1531 MOSS  
MOSS kommune  
gnr. 2, bnr. 2291, snr. 1  
Andelsnummer 4

Befaringsdato: 11.06.2026 Rapportdato: 30.06.2026 Oppdragsnr.: 22602-26173 Eiendomsverdi ref nr: HQ1916  
Autorisert foretak: Taksator AS Sertifisert Takstingeniør: Erik Pettersen

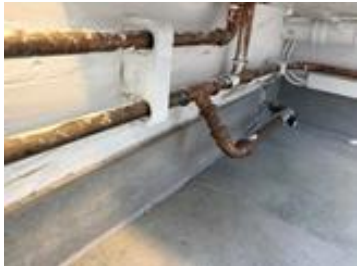
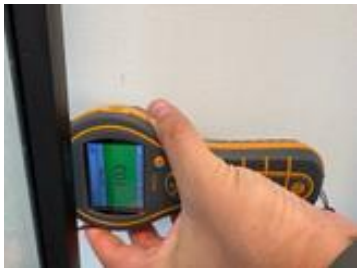
### 2. ETASJE > BAD/WC

#### Tilliggende konstruksjoner våtrom

Tiltak:  
Det anbefales å vurdere oppgradering av våtrommet for å oppnå et funksjons- og sikkerhetsnivå som samsvarer med dagens krav i TEK. Tiltakets omfang kan tilpasses behov og planlagte oppgraderinger, og bør vurderes helhetlig ved eventuell rehabilitering.

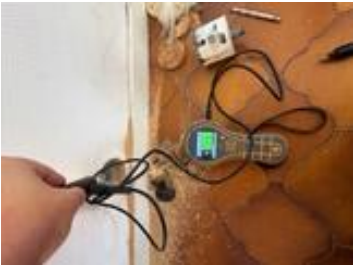
### KJØKKEN

#### 2. ETASJE > KJØKKEN
