## Renoveringsobjekt

Enebolig over tre plan på  
romslig tomt.

ØVRE NORDSTRANDA 18

**Adresse:** Øvre Nordstranda 18, 6050 VALDERØYA

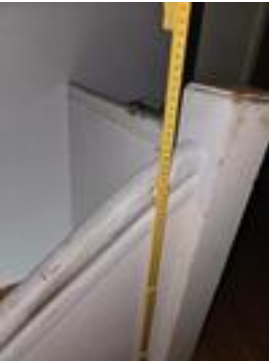
Rekkverket ble målt til ca 64 cm høyde

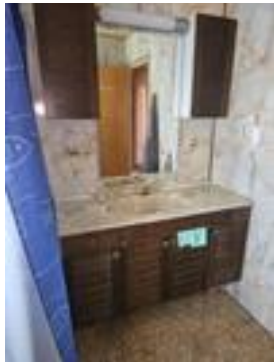
Gulvet på badet har lokalt fall til sluk i dusjen, resten er tilnærmet flatt. Gulvbelegget har oppnådd mer enn sin forventede levetid, overgangen mellom belegget og sluk er ikke vanntett. Baderomsplatene er ikke montert iht anvisning. Det er påvist råteskade på veggen i dusjen. Det er etablert en kant rundt dusjnisjen, høydere enn dørstokken. Denne vil hindre evt lekkasjevann fra å renne til sluk. Servanten er sprukket.

Innredning med sprukken servant

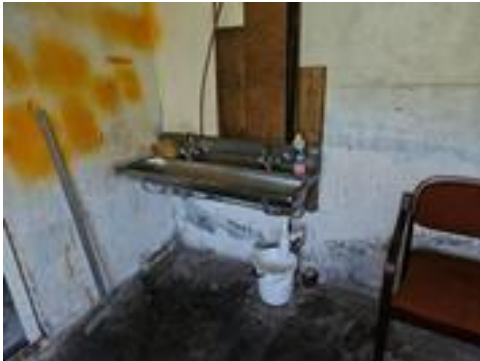
Vaske- renne på veggen
