## Rekkehus med store uteområder

HUNDSVÆRGATA 11A

Befaringsdato: 30.06.2026    Rapportdato: 13.08.2026    Oppdragsnr.: 13707-1735    Eiendomsverdi ref nr: SK3643  
Autorisert foretak: Sivilingeniør Patrick Young AS    Vår ref: H

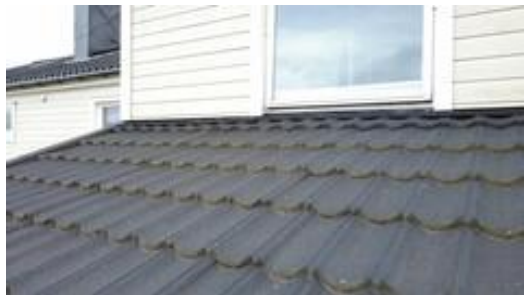
Taket er tekket med profilerte metallplater

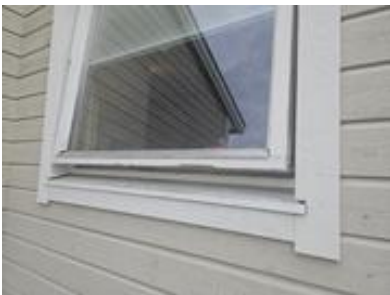
Vindu med lysgrav, mot kjellerstue
