VELESVEGEN 52

# Tilstandsrapport

Befaringsdato: 07.09.2026    Rapportdato: 14.09.2026    Oppdragsnr.: 18970-2209    Eiendomsverdi ref nr: HK3017

Autorisert foretak: Abbedissen Taksering AS

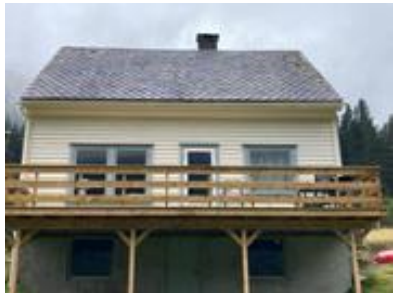
Mangler skiferhelle på tak

#### TG 3 Nedløp, beslag og skorsteiner over tak

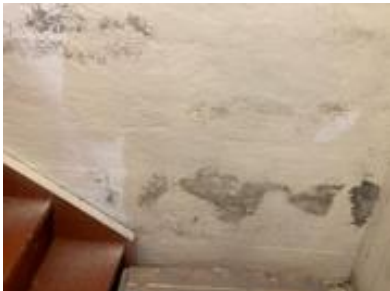
Saltutslag i murer
