## Innholdsrik eiendom på Vinje

2 Boliger, vinterhage, stall med  
carport og støll

DRAUGSVOLLVEGEN 6 OG 8

## TEKNISK GJENNOMGANG

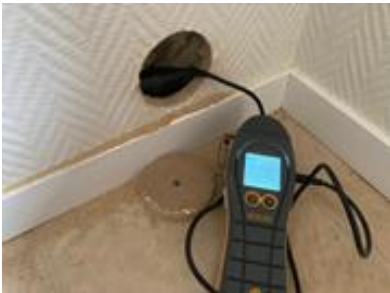
#### Beskrivelse

Hulltaking er utført i entre. Måleresultatet var 0.

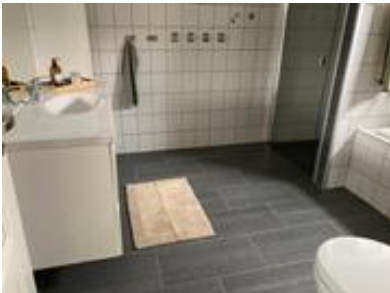
#### 1. ETASJE > BAD

### TG 3 Generell

- Manglende oppgradering av våtrommet medfører høy risiko for at konstruksjonene ikke vil tåle vanlig bruk av vann eller lekkasjer. Dette kan føre til fuktskader på tilstøtende konstruksjoner.

Kostnadsestimat: 200 000 - 500 000

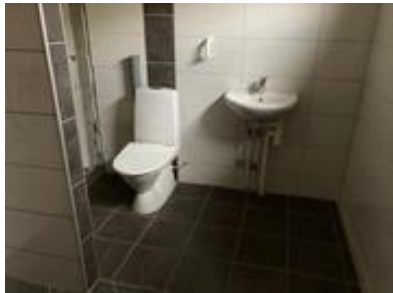
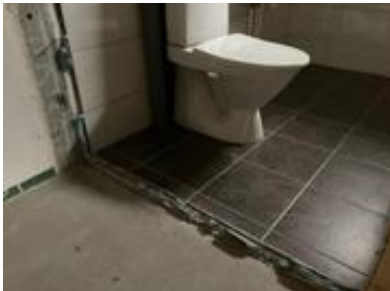
#### 1. ETASJE > BAD

### TG 2 Tilliggende konstruksjoner våtrom

• Manglende oppgradering av våtrommet medfører høy risiko for at konstruksjonene ikke vil tåle vanlig bruk av vann eller lekkasjer. Dette kan føre til fuktskader på tilstøtende konstruksjoner.

Kostnadsestimat: 200 000 - 500 000

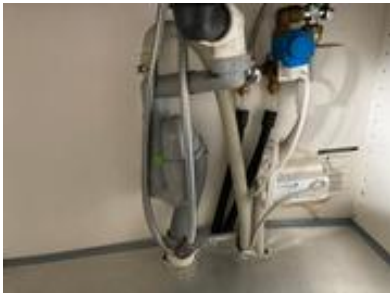
Røropplegg i skap under vask

### UNDERETASJE > BAD

#### Tilliggende konstruksjoner våtrom

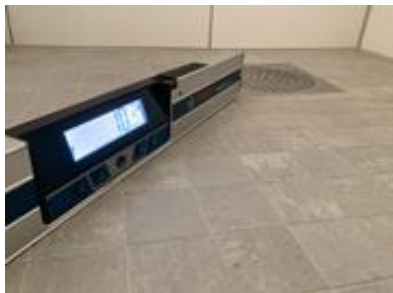
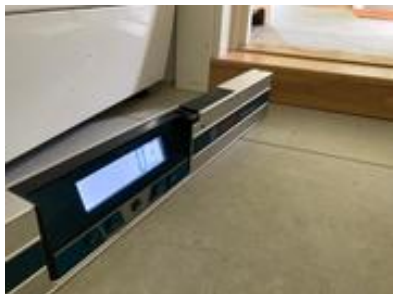
#### 1. ETASJE > BAD

- Det er påvist avvik i fallforhold til sluk i forhold til krav i forskrift på befarings tidspunktet.
- Det er påvist at noen fliser har bom (hulrom under).

- Et bad med manglende/reduert fall til sluk blir mindre funksjonelt og sikkert for brukeren. Dette kan medføre stående vann på gulvet, vann som ikke ledes effektivt til sluket, økt risiko for at vann renner ut av rommet og redusert sklisikkerhet på gulvet.
- Bom (hulrom) under fliser i våtrom indikerer manglende vedheft (ikke godt nok festet til underlag), noe som øker risikoen for at fliser løsner, sprekker eller slipper inn fukt. Dette kan på sikt føre til fuktskader i underliggende konstruksjon.
