Innholdsrik
familiebolig
med etterspurt beliggenhet

LOMVIVEIEN 55

KVERNEVIK

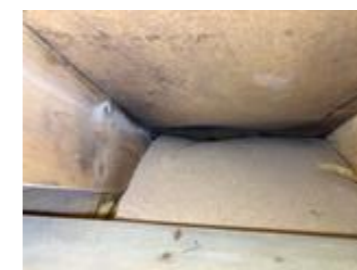
Manglende luftespalte mellom isolasjon og undertak.

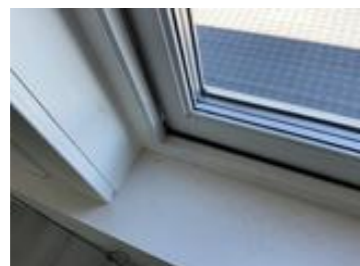
Bildet viser glippe mellom vindu og vinduskarm.

Vinduer som er glipper mellom vindu og karm bør justeres for å hindre uønsket trekk inn i boligen.

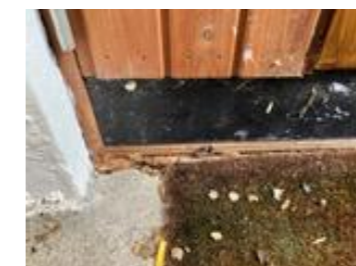
Manglende beslag under dør.

Manglende beslag under døren utsetter dørens tetting for ytre påkjenninger, som kan skade tettingen og øke risikoen for vanninntrengning i konstruksjonen. For å utbedre avviket og forhindre skader bør beslag monteres.

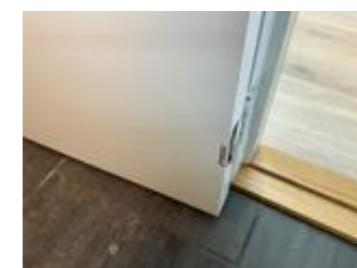
Bildet viser løs hengsle.

Løs hengsel bør festes tilstrekkelig.

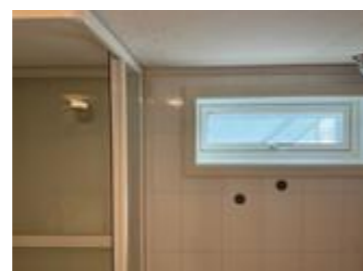
Vindu som er plassert i dusjens våtsone.

Vannsprut fra dusjen kan føre til vannskader på vinduet. Dette vurderes ikke som en utfordring ved normal bruk av dusjen. For økt sikkerhet kan vinduet fuges og males med våtromsmaling.

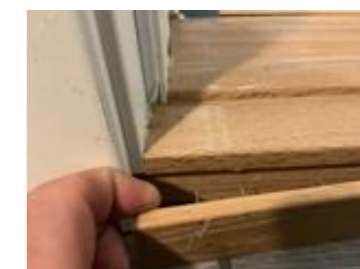
Manglende membranoppbrett ved dørterskel.

Ved en eventuell lekkasje på badet kan manglende høydeforskjell mellom sluk og topp tettesjikt ved døren føre til at vann renner ut i tilstøtende rom. For å forhindre dette bør det etableres et membranoppbrett som er minst 25 mm over sluknivå.

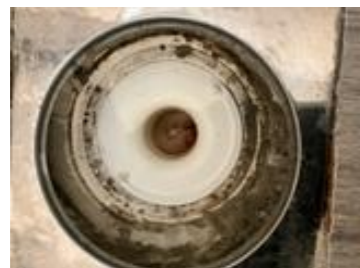
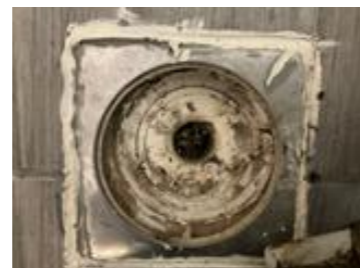
Uten membran/tettesjikt er det høy risiko for at vann trenger gjennom konstruksjonene og kan medføre fuktskader.

Oversiktsbilde av sluk.

Klemringen i en sluk er utformet for å sikre en tett forbindelse mellom sluket og gulvets tettesjikt. Uten klemring og membran ført ned i sluket vil det oppstå fuktinntrengning i underliggende konstruksjoner. Det må innhentes fagkyndig, for eksempel murer, for å utbedre tettingen rundt sluket.

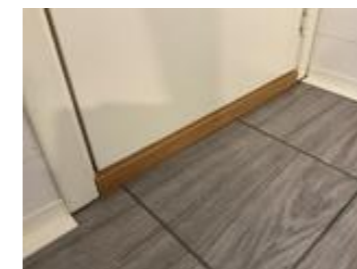
Bildet viser manglende tilluftsspalte under dør.

Over tid kan manglende tilluftsventilering resultere i mugg- og soppdannelse, spesielt på steder som ikke får god nok luftgjennomstrømning. For å unngå dette bør det etableres luftespalte under dør på minimum 10 mm for å sikre tilstrekkelig tilluft til våtrommet.

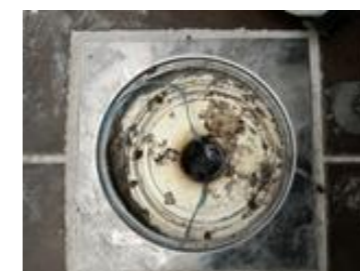
Membranens funksjon påvirkes over tid av bruk, utførelse og materialkvalitet. Selv om alder alene ikke nødvendigvis tilsier at tettesjiktet må skiftes, øker risikoen for slitasje og svakheter som etter hvert kan føre til utettheter i tettesjiktet. Det er ikke registrert tegn til lekkasje, men det bør være bevissthet rundt at levetiden for eldre tettesjikt kan være begrenset.

Oversiktsbilde av sluk.

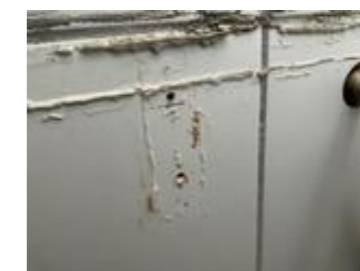
Hull i vegg bak dusjkabinett

Hull i vegg og manglende tetting rundt rørgjennomføringer i dusjensvåtsone fører til at tettesjiktet på veggen ikke er tett. Ved vannsøl på veggen vil vann kunne trenge inn i veggkonstruksjonen og føre til følgeskader. Ved normal bruk av dusjkabinettet er risikoen for vannsøl på vegg begrenset, men kravet til tett tettesjikt gjelder uavhengig av dette. For å utbedre avviket må tettesjiktet bak flisene utbedres.

Kostnadsestimat: 20 000 - 100 000

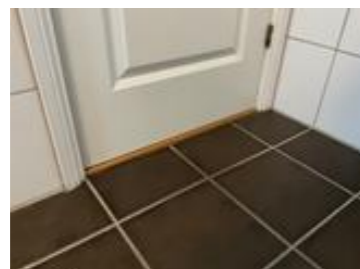
Bildet viser manglende tilluftsspalte under dør.

Over tid kan manglende tilluftsventilering resultere i mugg- og soppdannelse, spesielt på steder som ikke får god nok luftgjennomstrømning. For å unngå dette bør det etableres luftespalte under dør på minimum 10 mm for å sikre tilstrekkelig tilluft til våtrommet.

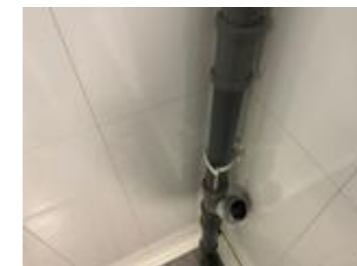
Manglende innfestning av avløpsrør.

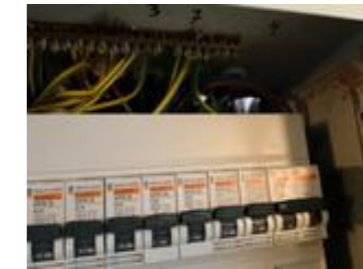
Hull i sikringskapet.

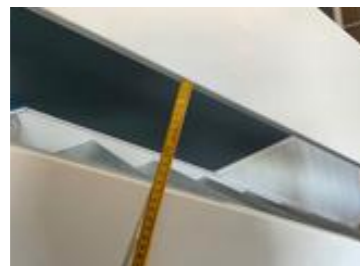
Åpning mellom rekkverkspiler som er målt til 27 mm.

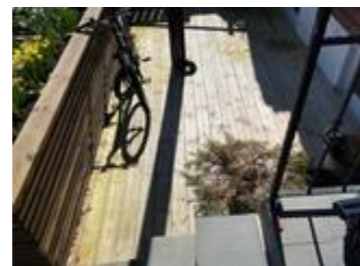
Manglende rekkverk i trapp
