Del av  
tomannsbolig med  
stort potensial

BERGSAGELVEIEN 27

**Adresse:** Bergsagelveien 27, 4016  
STAVANGER

**Gnr./Bnr.:** Gnr. 21, bnr. 583, i Stavanger  
kommune

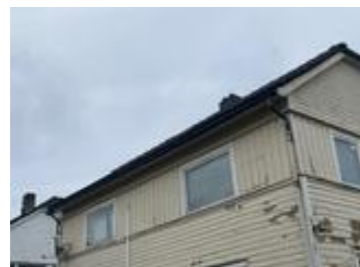
Takrenne med nedbøyninger.

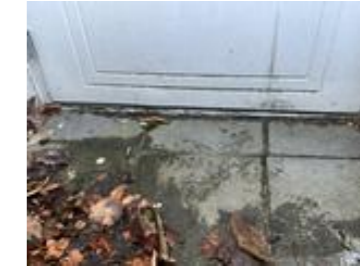
Oppsprukket fuge i bunn av dør.

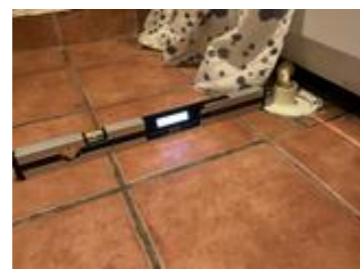
Manglende fall mot sluk.

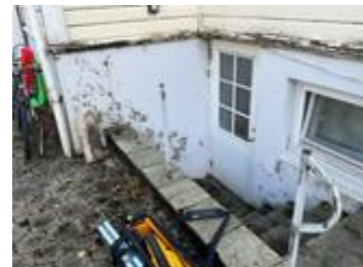
Manglende rekkverk i trapp til kjeller.
