Del av tomannsbolig med stort potensial

BERGSAGELVEIEN 27

Adresse: Bergsagelveien 27, 4016
STAVANGER

TEKNISK GJENNOMGANG

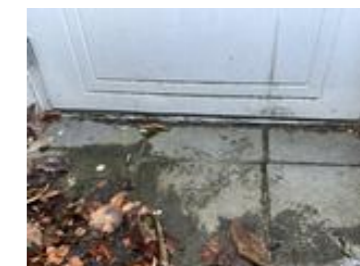
Oppsprukket fuge i bunn av dør.

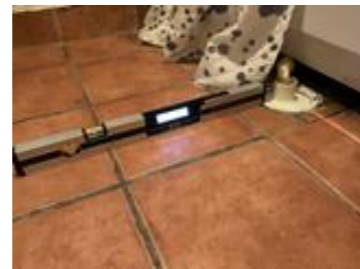
Manglende fall mot sluk.

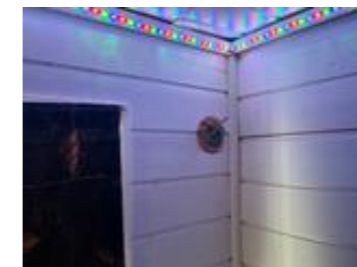
Ledninger som ikke er tilstrekkelig tildekket.

Undertegnede har ikke utdanning innenfor feltet, og mangler også korrekt utstyr og kompetanse til å vurdere det elektriske skikkelig. Det anbefales derfor en eltakst.

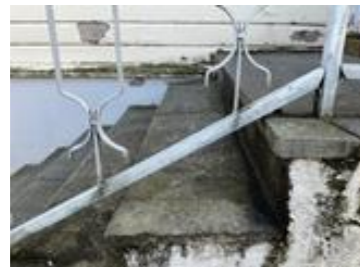
Åpninger i rekkverk til utvendig trapp som er større en dagens krav.

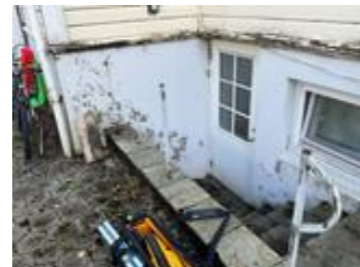
Manglende rekkverk i trapp til kjeller.
