Stor og  
innholdsrik  
enebolig

BJØRKEVEIEN 6

**Adresse:** Bjørkeveien 6, 4790 LILLESAND

**Bygningssakskyndig**  
M2 takst (befaringsdato: Søndag, 13. september 2026)

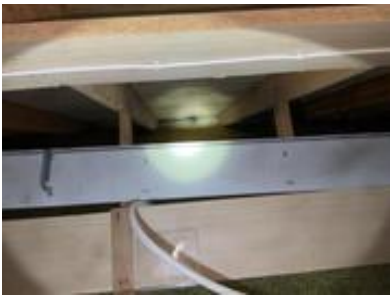
- Hovedsaklig lufting ned mot gesims av boligen, men stedvis er isolasjon presset noe opp mot undertak som kan redusere lufting av konstruksjoner. Ikke observert åpenbare avvik som følge, men ikke alle flater lett tilgjengelig.

- Isolasjonen bør justeres slik at luftingen mot gesims ikke hindres, for å sikre tilstrekkelig ventilasjon av takkonstruksjonen. Mangelfull lufting kan føre til fuktskader og redusert levetid på konstruksjonen, spesielt på steder som ikke er lett tilgjengelige for inspeksjon.

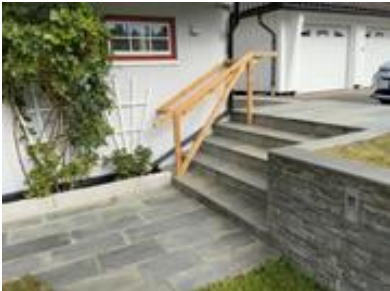
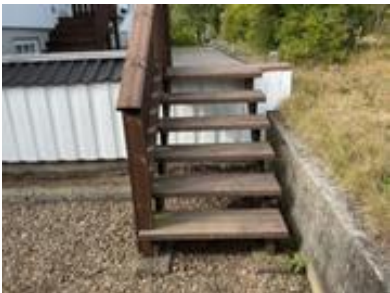
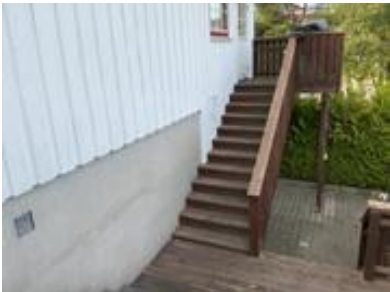
### Utvendige trapper

Avvik: ikke håndlører begge sider som anbefales.

- Det bør monteres håndløper på begge sider av trappene for å redusere risikoen for fallulykker.

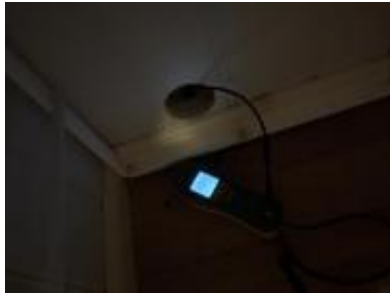
Konsekvensen av manglende tiltak kan være skjulte fukt- og råteskader som kan utvikle seg over tid og medføre kostbare utbedringer.

- Det anbefales jevnlig oppfølging og kontroll av veggene for å avdekke eventuelle fukt- eller råteskader, da påforede vegger mot grunnmur anses som risikokonstruksjon med begrenset mulighet for inspeksjon av bakenforliggende konstruksjoner.

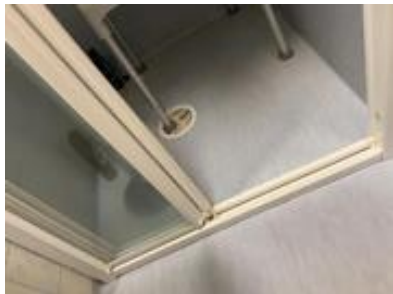
Kostnadsestimat: 20 000 - 100 000

- Membranløsningen er av eldre dato og det er usikkerhet knyttet til funksjon og tetthet. Det anbefales å skifte ut eller oppgradere membran/fuktsikringsløsningen for å redusere risikoen for fuktskader og lekkasjer til underliggende konstruksjoner.

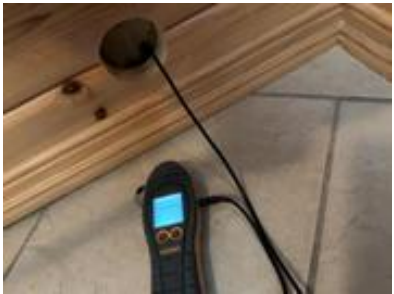
Det er utført hulltaking fra tilstøtende rom, med under 7 vektprosent utslag. Vektprosent fuktighet (ofte kalt fuktkvote) angir vekten av vannet i et materiale som en prosentandel av materialets helt tørre vekt.

Hulltaking er ingen garanti for at det ikke er fukt eller svikt i konstruksjoner, men en indikasjon på at det fremstår normalt i området der hulltaking er utført.

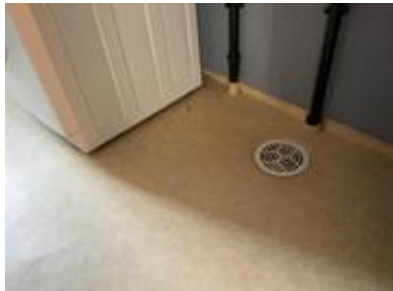
Kostnadsestimat: 20 000 - 100 000

- Membranløsningen er av eldre dato og det er usikkerhet knyttet til funksjon og tetthet. Det anbefales å skifte ut belegg/membran for å redusere risikoen for fuktskader i underliggende konstruksjoner. Manglende tiltak kan føre til lekkasjer og omfattende følgeskader.

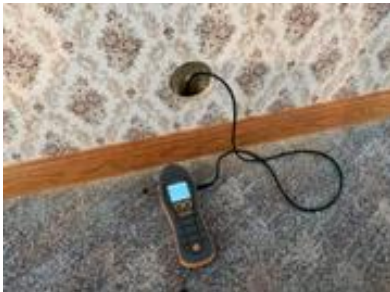
Det er utført hulltaking fra tilstøtende rom, med under 7 vektprosent utslag. Vektprosent fuktighet (ofte kalt fuktkvote) angir vekten av vannet i et materiale som en prosentandel av materialets helt tørre vekt. Utført fra gang mot utslagsvask.

Hulltaking er ingen garanti for at det ikke er fukt eller svikt i konstruksjoner, men en indikasjon på at det fremstår normalt i området der hulltaking er utført.

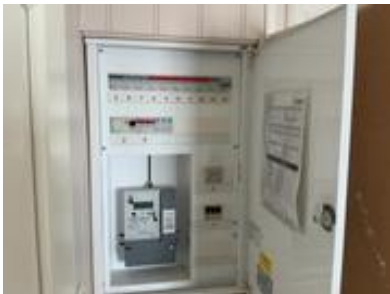
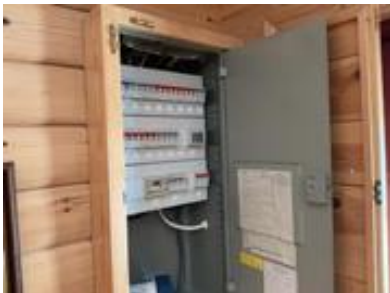
Avvik: Det mangler dokumentasjon i sikringskap. Manglende samsvarserklæring øker sannsynligheten for at det elektriske anlegget anlegget har feil og mangler. Det kan i tillegg medføre utbedringskostnader. Det anbefales at en kvalifisert elektrofaglig person kontrollerer det elektriske anlegget.

• Det anbefales at en kvalifisert elektrofaglig person kontrollerer det elektriske anlegget, en såkalt utvidet el sjekk. Om ikke så er det økt risiko for feil med anlegget som kan medføre behov for vedlikehold, potensielt fare mm.
