GRÅTARMYRA 1

## BORTELID

Befaringsdato: 13.09.2026 Rapportdato: 02.10.2026 Oppdragsnr.: 13333-5770 Eiendomsverdi/PropCloud ref nr: MG5502  
Foretak: M2 Takst AS

## Tilstandsrapport

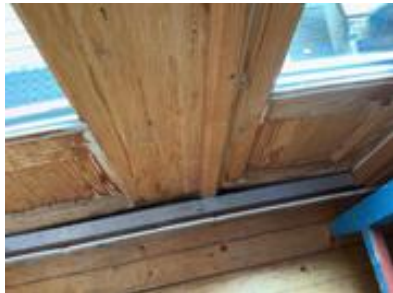
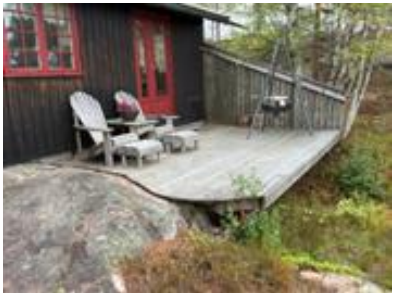
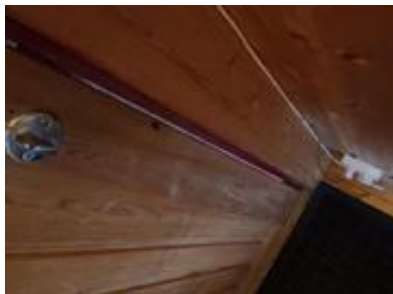
Lysglimt inngangsdør.

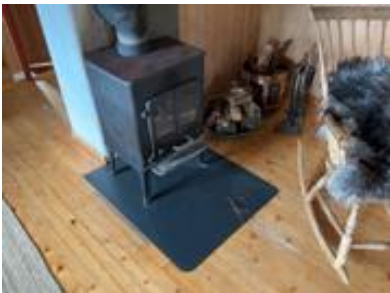
Elementpipe. Ingen vesentlige sprekker observert som tilsier svikt.

- Utfra pipens alder så kan det forekomme fremtidig vedlikeholdsbehov da innvendige fuger liknende svekkes med alder. Det er kun synlig pipe som er kontrollert, dvs det kan være avvik inni pipeløp som medfører avvik som ikke er mulig å avdekke.

- Anbefales en ytterligere kontroll av brann/feiervesen for gjennomgang og overordnet vurdering av pipe og fyringsanlegg.

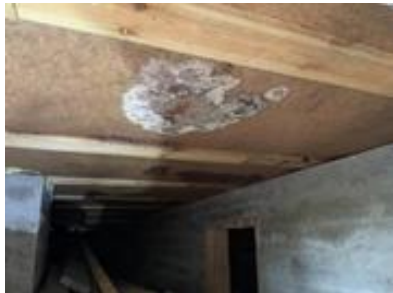
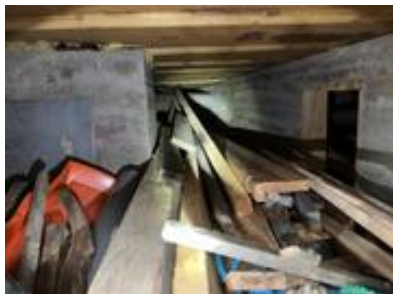
- Det gis en tg2 utfra en risiko som finnes ved å ha krypkjellere. Det er ikke avdekket åpenbare avvik fra luke, men det er liten tilgang så kun utført en enkel observasjon. Noe merke i «tak» like ved luke som skal følges med på.

- Det anbefales å legge plast/fuktsperre på grunnen i krypkjelleren for å redusere fordampning av fukt fra bakken og dermed begrense risikoen for fuktskader i konstruksjonen. Merker i "tak" nær luken bør følges opp, og det anbefales jevnlig inspeksjon for å avdekke eventuelle skjulte skader eller utvikling av fuktproblemer. Begrenset tilgang gir økt usikkerhet om tilstanden, og ytterligere undersøkelser kan være nødvendig for å avdekke eventuelle skjulte avvik.

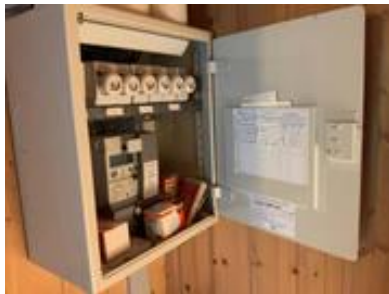
- Avvik: Det mangler dokumentasjon/historikk i sikringskap. Manglende samsvarserklæring/historikk øker sannsynligheten for at det elektriske anlegget anlegget har feil og mangler. Det kan i tillegg medføre utbedringskostnader. Det anbefales at en kvalifisert elektrofaglig person kontrollerer det elektriske anlegget pga alder.

- Det anbefales at en kvalifisert elektrofaglig person kontrollerer det elektriske anlegget, en såkalt utvidet el sjekk. Om ikke så er det økt risiko for feil med anlegget som kan medføre behov for vedlikehold, potensielt fare mm.

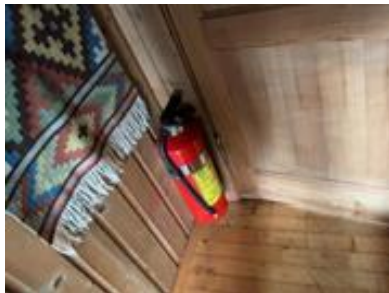
Røykvarsler OK. Pulver/skumapparat OK.

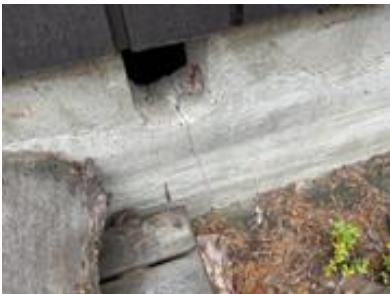
- Grunnmuren har sprekkdannelser/mindre riss.

- Lokal utbedring må utføres.
