DJUPESLANDSVEGEN 544

Tilstandsrapport

Djupeslandsvegen 544, 4646 FINSLAND KRISTIANSAND kommune
gnr. 510, bnr. 13

Befaringsdato: 04.06.2026 Rapportdato: 10.06.2026 Oppdragsnr.: 13333-5498 Eiendomsverdi/PropCloud ref nr: WQ3616

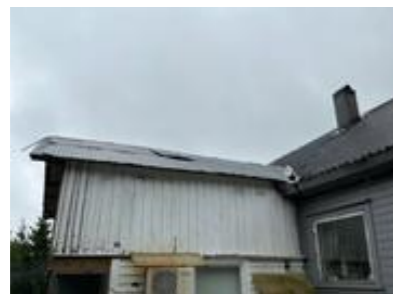
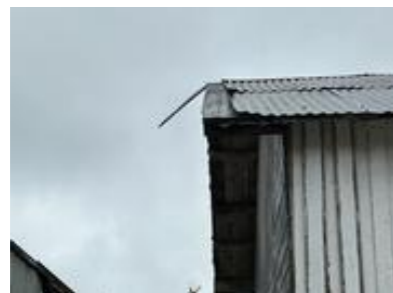
Takteking over inngangsparti er av eldre betongstein. Ellers tekking av blikkplater. Enkelte plater er løsnet så de slår mot underlag når det er vind. Rundt pipe er det ingen undertekking slik at ved evt fukt inn under blikkplater så vil vann renne inn. Mangler undertak på tak generelt. På takstikk mot låve så mangler det tekking som medfører skade på treverk.

Det har tidligere vært lekkasjer.

Undertekking/taktekking ansees moden for utskiftning til bedre varige løsninger.

Kostnadsestimat: 200 000 - 500 000

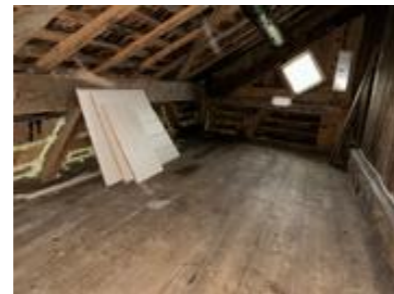
Aktivitet borrebille synlig.

Utbedring/sprøyting. Ved bytte av taktekkning så må det forventes utskiftninger av deler/undertak.

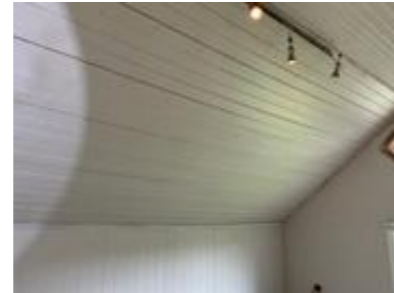
Sig/skjevheter.

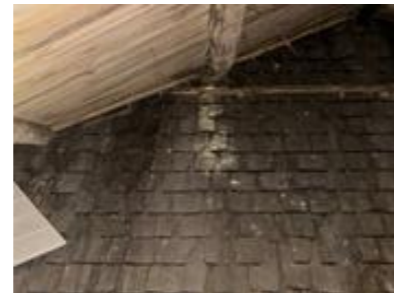
Aktiv intet borrebille.

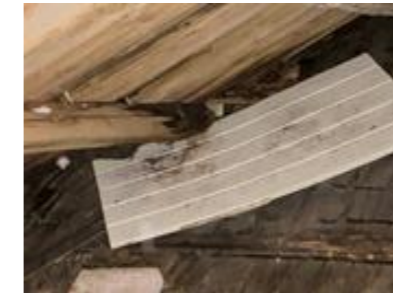
Råte bjelke.

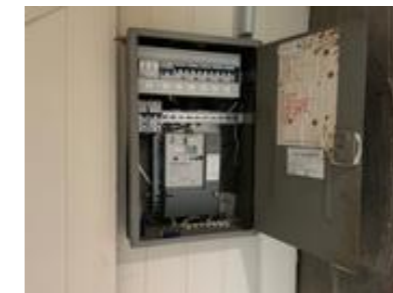
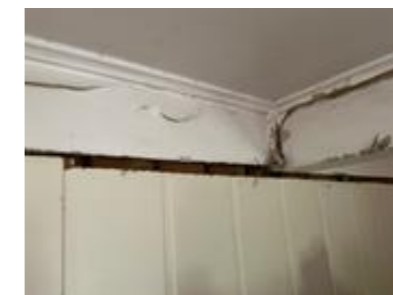
Takstmann har ikke elektrofaglig kompetanse og vurderingene er gjort utfra dokumentasjon, observasjon og selgers evt opplysninger.

Det anbefales på eldre anlegg å kontakte egen takstmann som er fagkyndig og kan lage egen rapport på el. anlegget.

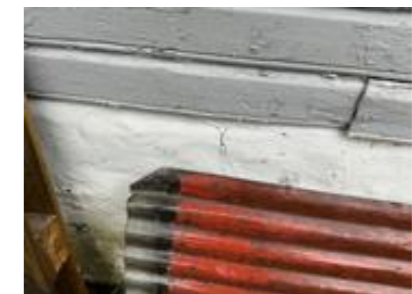
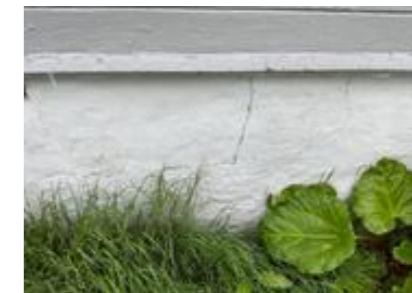
• Grunnmuren har sprekkdannelser.

• Lokal utbedring må utføres.

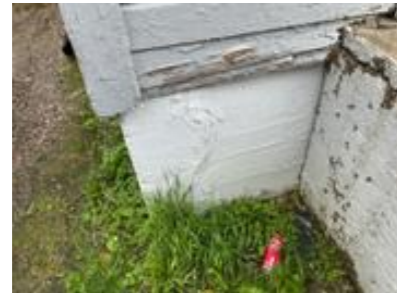
TG 2 Terrengforhold

Generelt anbefales det fall bort fra yttervegg og taknedløp for overvann anbefales ledet bort fra vegger slik at man reduserer fuktpåkjenningen mest mulig.
