DJUPESLANDSVEGEN 544

# FINSLAND/HØNEMYR

Djupeslandsvegen 544, 4646 FINSLAND KRISTIANSAND kommune  
# gnr. 510, bnr. 13

Befaringsdato: 04.06.2026 Rapportdato: 30.06.2026 Oppdragsnr.: 13333-5498 Eiendomsverdi/PropCloud ref nr: HG3736  
Foretak: M2 Takst AS

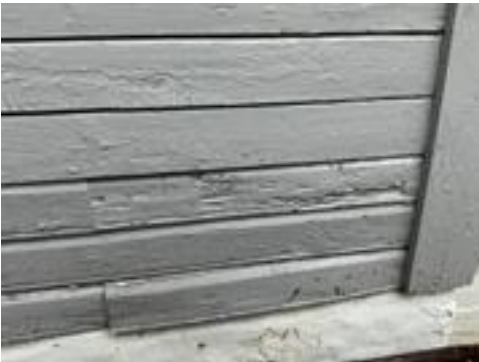
Det er tegn til aktivitet borrebille, dette er undersøkt av Anticimex og ikke funnet aktivitet nå, men er eldre.

Eldre konstruksjoner, enklere, tegn til skjevheter, tørr råt mm.

Ved bytte av taktekkning så må det forventes utskiftninger av deler/undertak.

**Kostnadsestimat: 100 000 - 200 000**

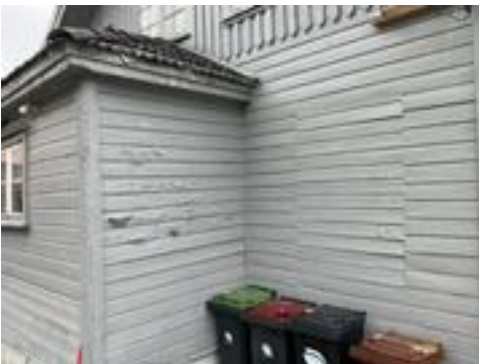
Aktivitet borrebille synlig.

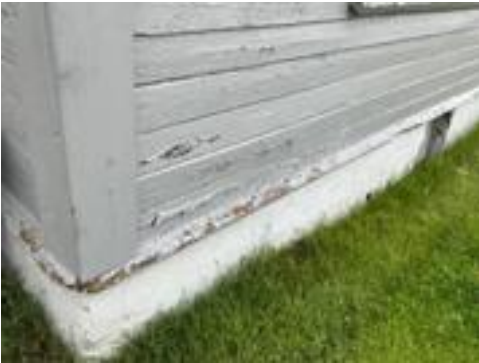
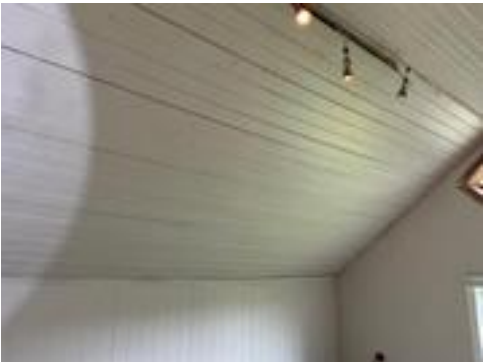
Sig/skjevheter.

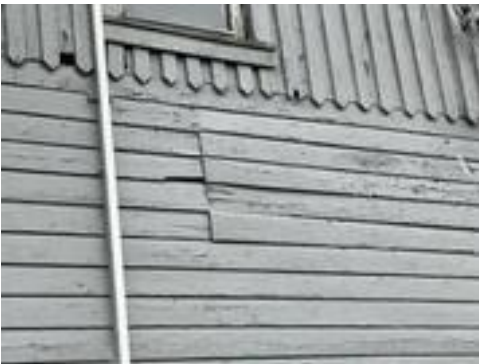
Aktiv intet borrebille.

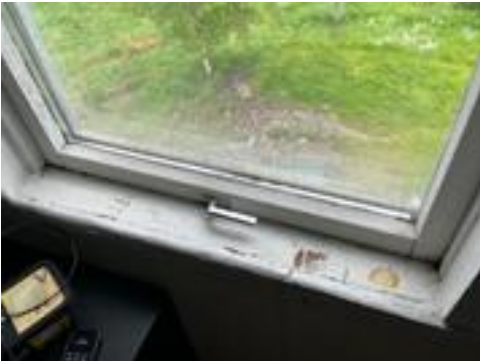
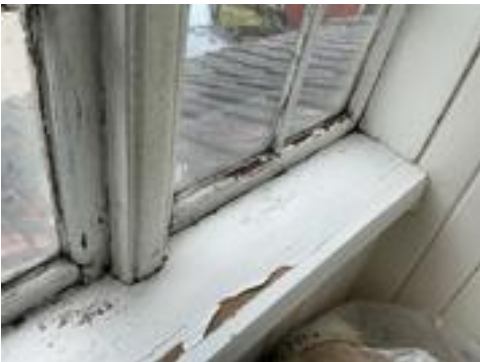
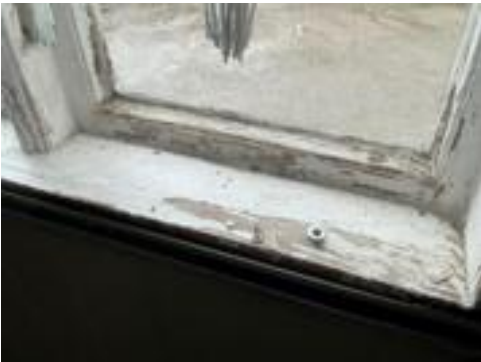
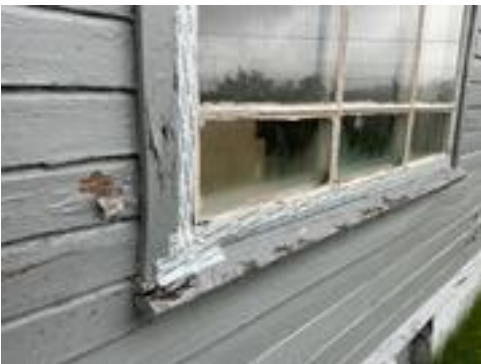
Utskiftninger/vedlikehold påregnes.

**Kostnadsestimat: 200 000 - 500 000**

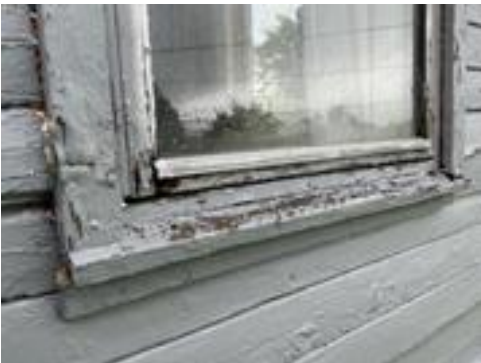
**Vinduer - 1**

Kun bilder.

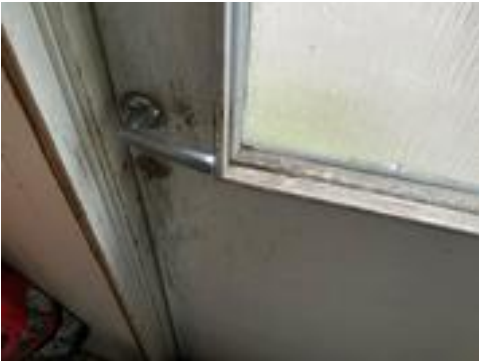
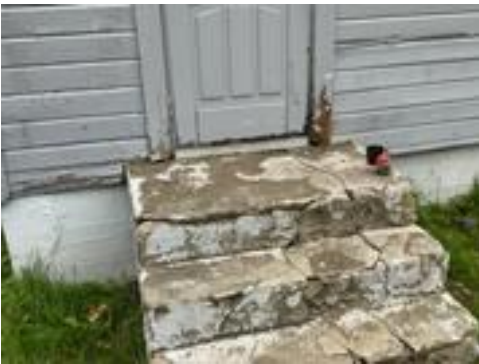
**TG 3 Dører**

Det kan oppleves sesongvariasjon på funksjon dører. Pga varierende fuktig klima mm så kan dører av og til fungere bra, mens andre ganger tar de i karm.

- Det er avvik:

Utskiftninger.

Kostnadsestimat: 20 000 - 100 000

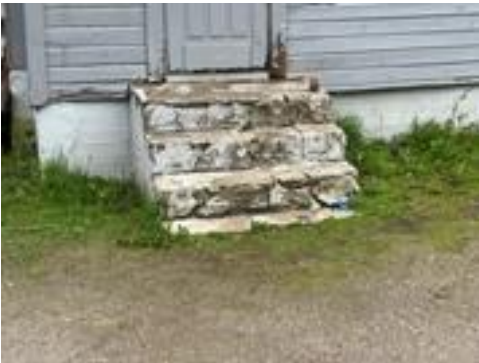
TG 3 Utvendige trapper

Aldersslitasje som sprekker etc. Ingen håndløper.

Håndløpere anbefales, ellers vedlikehold.

Kostnadsestimat: 20 000 - 100 000

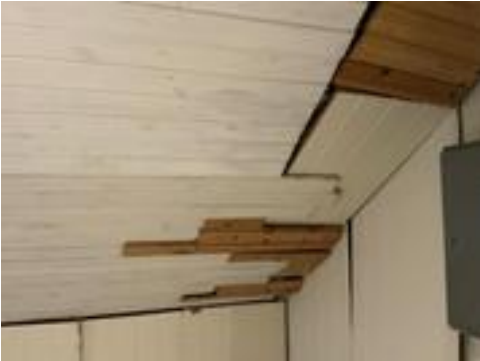
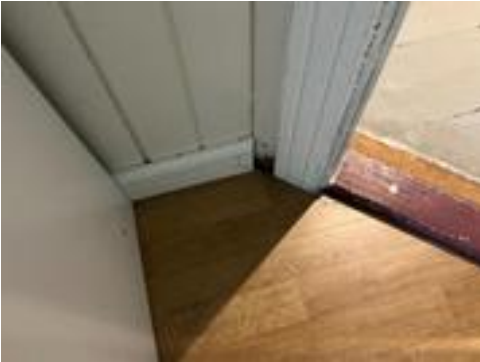
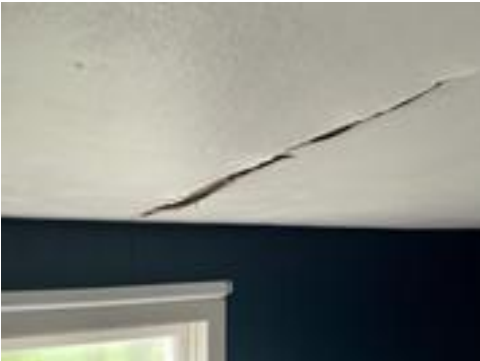
TG 3 Overflater

- Det er avvik:

Modernisering/vedlikehold.

Kostnadsestimat: 100 000 - 200 000

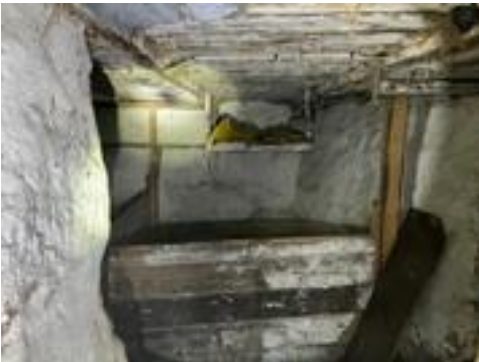
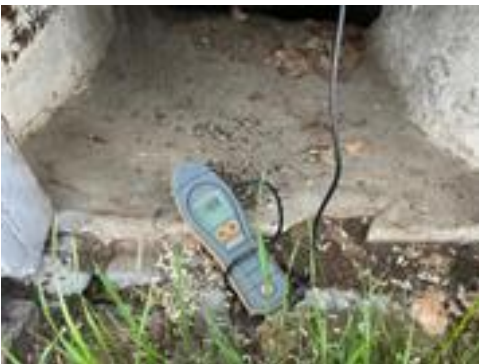
TG 2 Krypkjeller

Det er trolig en krypdel med åpning mellom gulvdekke og grunnen, men ikke tilgjengelig. Liten tilgang ellers, kun utført observasjon fra luke. Det er malinglass/tegn til mer fukt i enn ønskelig treverk ved luke, stedvis dårlig treverk.

Kostnadsestimat: 100 000 - 200 000

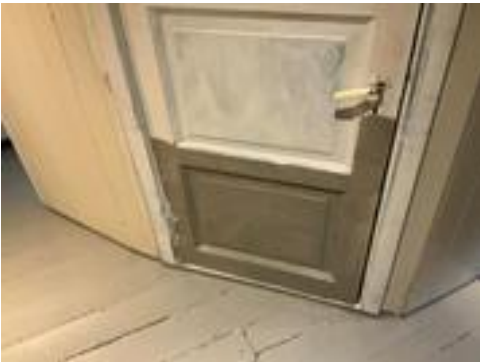
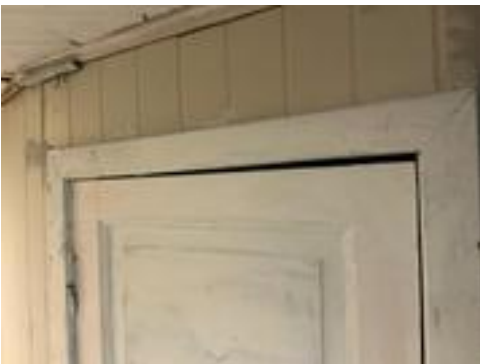
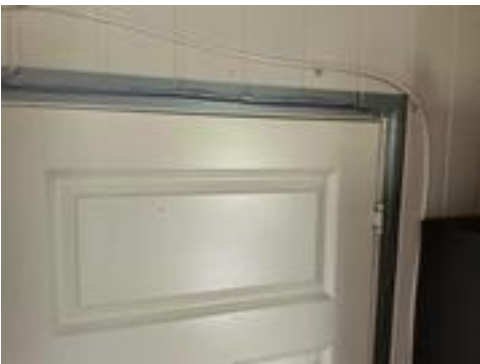
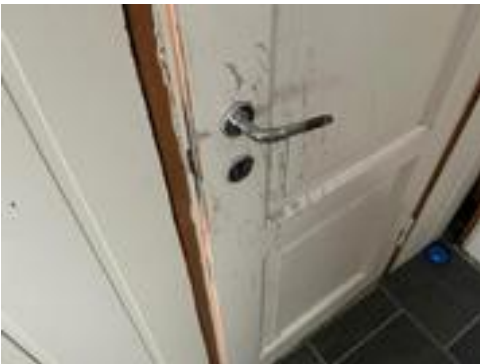
## TG 3 Innvendige dører

- Det er avvik:

**Kostnadsestimat: 20 000 - 100 000**

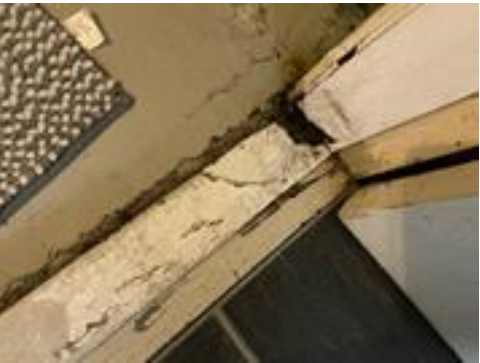
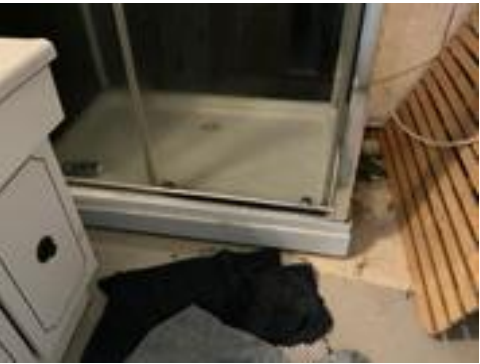
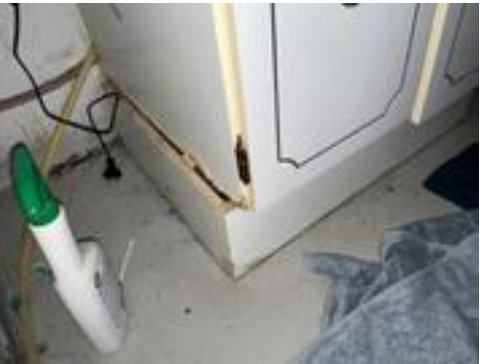
### 1 ETASJE > BAD

- Våtrommet må oppgraderes for å tåle normal bruk etter dagens krav.  
Malt murgulv. Ingen fuktsikringsløsning lik dagens standard. Eldre sluk,  
denne må byttes ved renovering av rommet.

Rommet ansees modent for totalrenovering.

**Kostnadsestimat: 100 000 - 200 000**

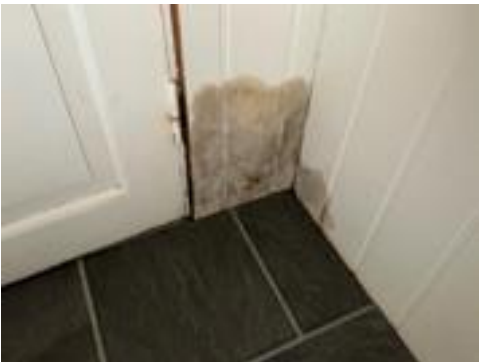
1 ETASJE > BAD

- Ved andre fuktundersøkelser enn hulltaking, er det påvist indikasjoner på fuktskader.

- Det må foretas tiltak for å lukke avviket.

Kostnadsestimat: 20 000 - 100 000

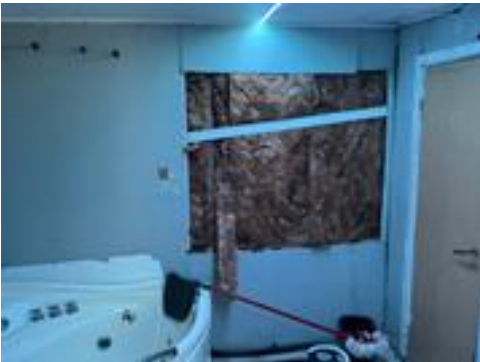
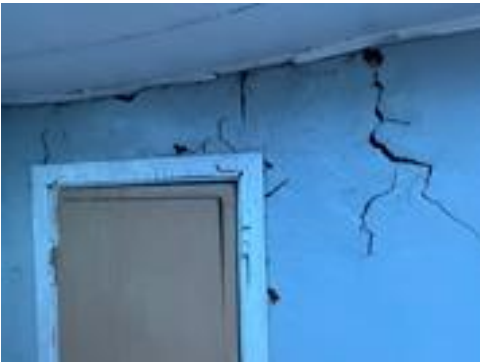
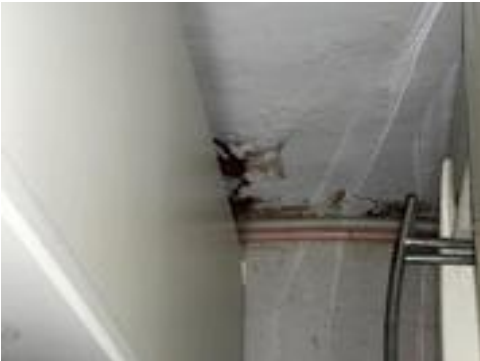
1 ETASJE > VASKEROM

Eldre enkelt rom. Malt betonggulv. Ikke fall mot sluk og fuktsikre løsninger ihht dagens krav og standard. Det har vært tidligere lekkasje fra tak og yttervegg slik at det er vesentlig skade på vegg og tak. Noe åpnet opp, mens annet er igjen.

Rommet ansees modent for totalrenovering.

Kostnadsestimat: 100 000 - 200 000

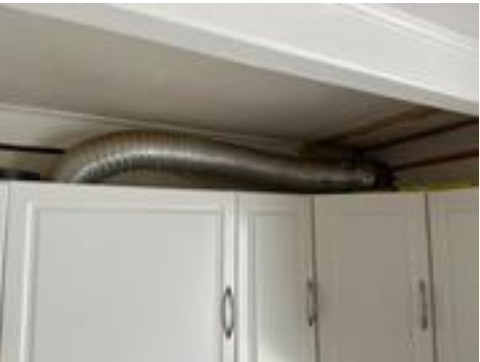
1 ETASJE > KJØKKEN

- Det er avvik:

Trenger en god vask.

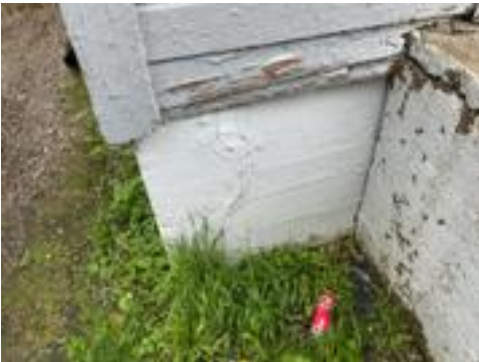
## TG 2    Terrengforhold

- Det er avvik:

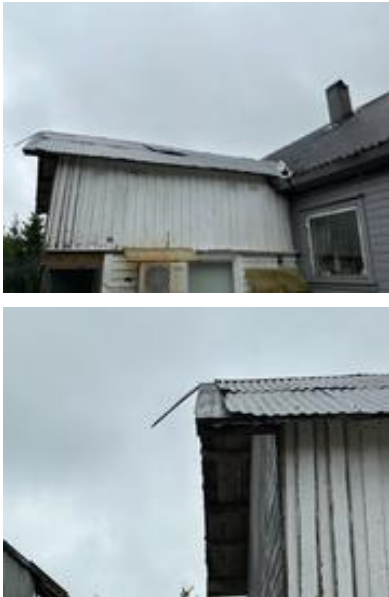
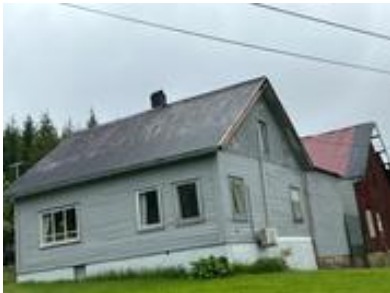
Takteking over inngangsparti er av eldre betongstein. Ellers tekking av blikkplater. Enkelte plater er løsnet så de slår mot underlag når det er vind. Rundt pipe er det ingen undertekking slik at ved evt fukt inn under blikkplater så vil vann renne inn. Mangler undertak på tak generelt. På takutstikk mot låve så mangler det tekking som medfører skade på treverk.

Det har tidligere vært lekkasjer.

Undertekking/taktekking ansees moden for utskiftning til bedre varige løsninger.

Kostnadsestimat: 200 000 - 500 000

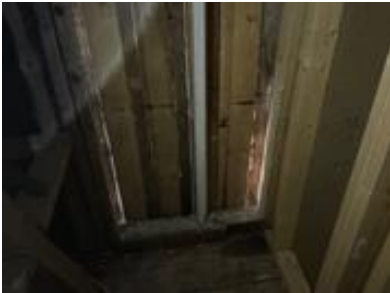
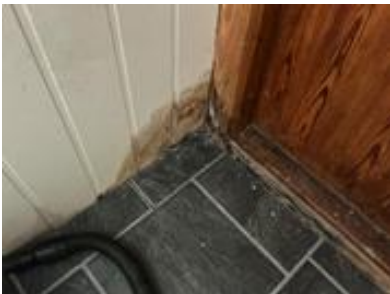
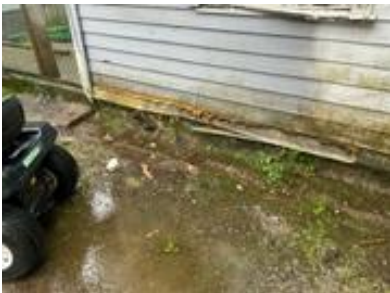
Kledning i sin helhet er modent for bytte til bedre løsninger samt for å få en helhetlig løsning med isolasjon, vindtetting, lufting og god kledning. Det må forventes avvik i bakenforliggende konstruksjoner som også krever utskiftninger.

Kostnadsestimat: 200 000 - 500 000

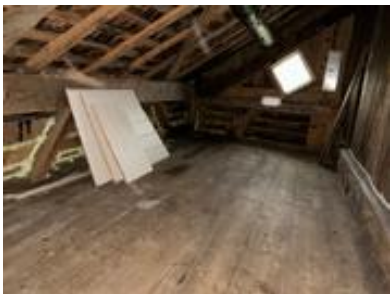
Aktivitet borrebille synlig.

Utbedring/sprøyting. Ved bytte av taktekking så må det forventes utskiftninger av deler/undertak.

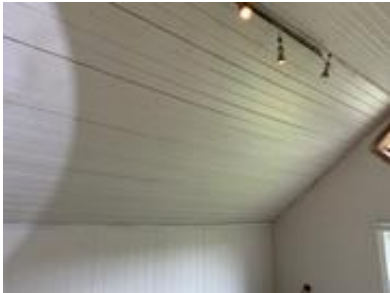
Sig/skjevheter.

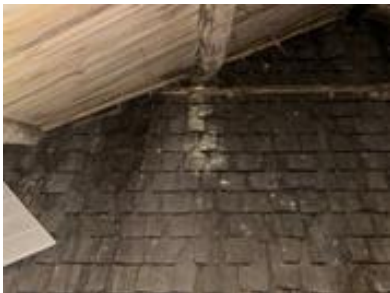
Aktiv intet borrebille.

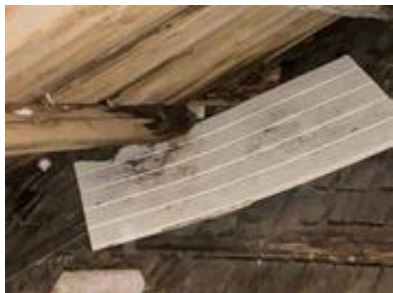
Råde bjelke.

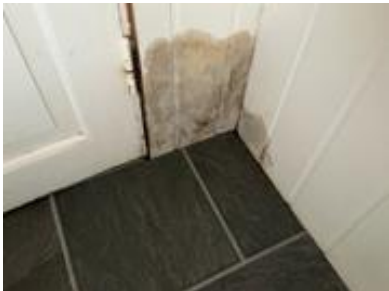
1 ETASJE > BAD

- Ved andre fuktundersøkelser enn hulltaking, er det påvist indikasjoner på fuktskader.

- Det må foretas tiltak for å lukke avviket.

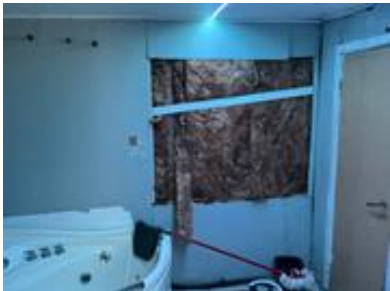
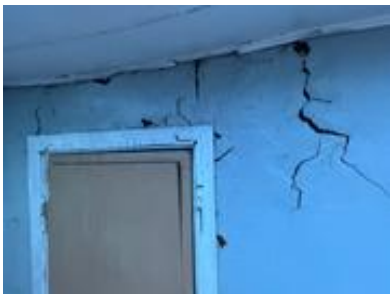
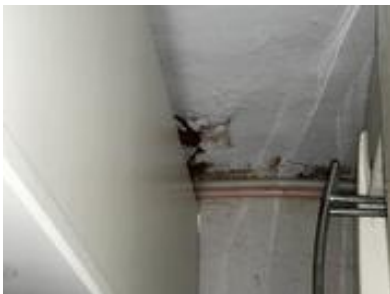
1 ETASJE > VASKEROM

- Ved andre fuktundersøkelser enn hulltaking, er det påvist indikasjoner på fuktskader.

- Det må foretas tiltak for å lukke avviket.

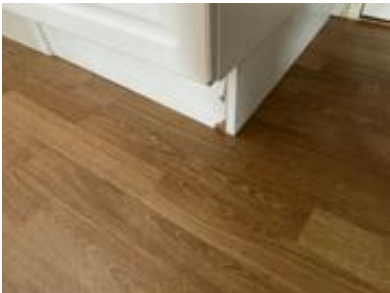
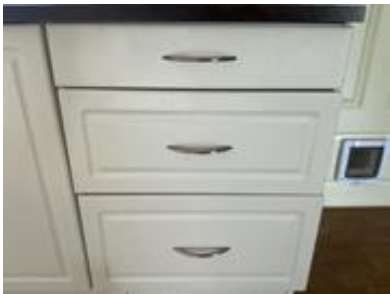
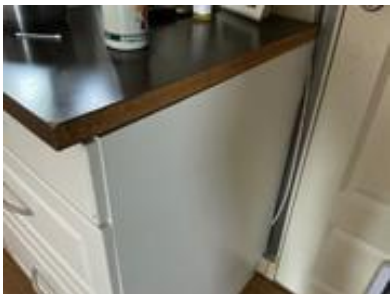
1 ETASJE > KJØKKEN

- Det er avvik:

Trenger en god vask.

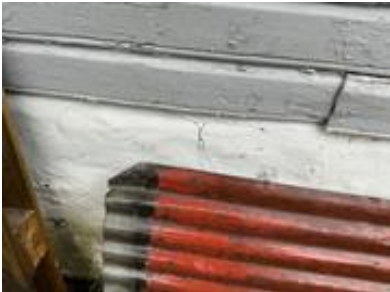
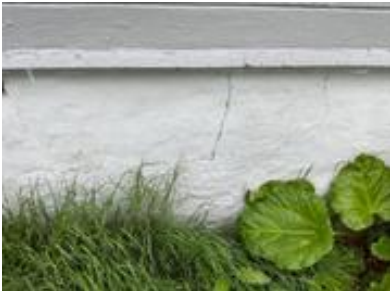
- Grunnmuren har sprekkdannelser.

- Lokal utbedring må utføres.

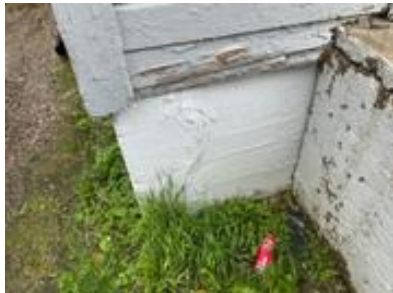
### TG 2 Terrengforhold

- Det er avvik:

Generelt anbefales det fall bort fra yttervegg og taknedløp for overvann anbefales ledet bort fra vegger slik at man reduserer fuktpåkjenningen mest mulig.
