KAARBYVEIEN 28

Stor og innbydende familiebolig betydelig oppusset i 2024 | 4 sov, 2 bad & 2 stuer | 1,6 måls tomt m/ hage & dbl.garasje

Norsk takst

Befaringsdato: 06.03.2025    Rapportdato: 14.03.2025    Oppdragsnr.: 20312-1623    Referansenummer: VI5638  
Autorisert foretak: G Takst AS    Sertifisert Takstingeniør: Geir Gunnerud    Vår ref: Geir Gunnerud

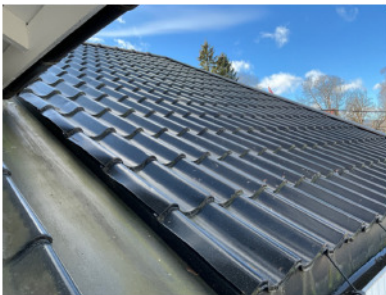
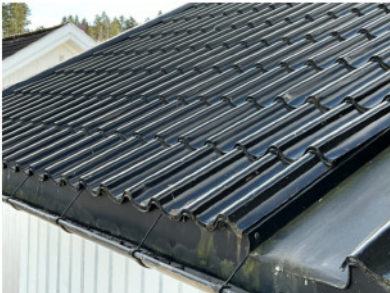
**Konsekvens/tiltak**  
• Andre tiltak:  
• Overvåk tilstanden jevnlig. For å få tilstandsgrad 0 eller 1 må tekkingen skiftes ut, men tidspunktet for når dette er nødvendig er vanskelig å si noe om.

Vedlikehold må påregnes.

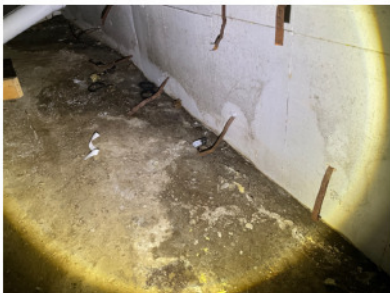
Vanninnsig.

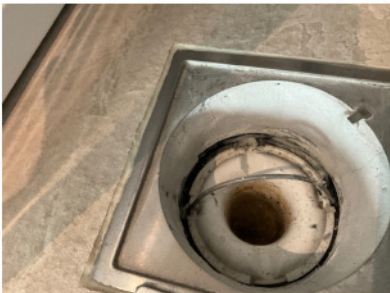
Det er slukrenne ved vegg i dusjonen og smøremembran med dokumentert utførelse. Hjelpesluk i rommet. Membran er dokumentert med bilder hos eier.

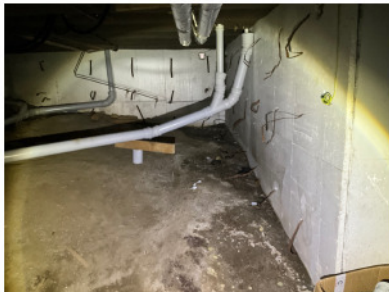
Yttervegger er kledd med isopor i krypkjeller og deler av kjeller.

Isopor bør fjernes.
