Innholdsrik familiebolig

med ettertraktet
beliggenhet på Ås

LANGBAKKEN 52

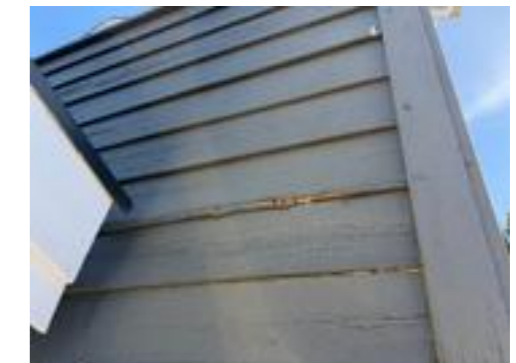
Råte i del av balkongrekkverk

Utbedre.

Kostnadsestimat: 20 000 - 100 000

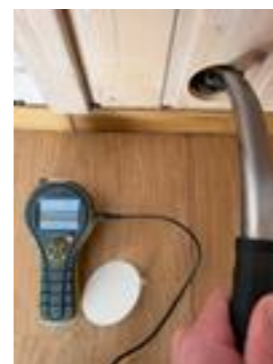
Entre. Målt opptil 18 % med Protimeter MMS 2 og pigger i svill (hvit treverk) i vegg ved hulltagning.

Kostnadsestimat: 20 000 - 100 000

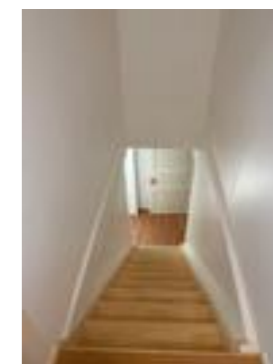
Manglende håndløpere i trappen.

- Tiltak:

Utbedre.
