Innholdsrik familiebolig

med ettertraktet
beliggenhet på Ås

LANGBAKKEN 52

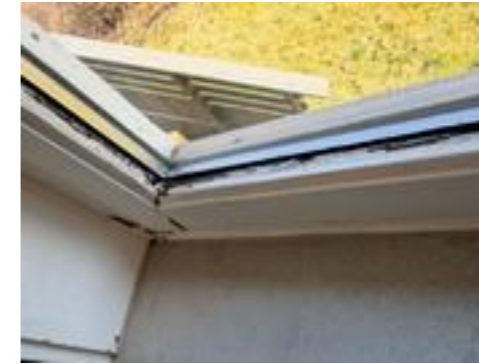
- Det er påvist noen glassruter som er punktert eller sprukne.
- Det er avvik:

Utskiftninger er påregnelig i årene som kommer.

Flere eldre slitte vinduer-noen punkterte

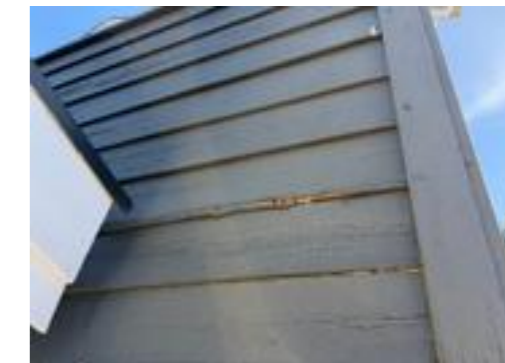
- Det er påvist fukt-/råteskader i konstruksjonen.

Råte i del av balkongrekkverk

- Råteskadet trekledning må skiftes ut.
- Andre tiltak:

Utbedre.

Kostnadsestimat: 20 000 - 100 000

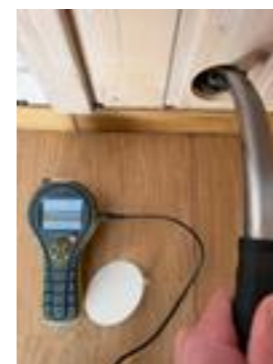
Fuktkvotemåling (vekt%) i konstruksjonen ved hulltagning ble målt til 21 i stue og 18 i entre.

- Det er gjennom hulltaking påvist høyt fuktnivå inne i trekonstruksjonen i hulltakingen, men ikke påvist fuktskader i dette området. Høy luftfuktighet kan over tid føre til muggvekst eller sverting av materialer. Samtidig kan materialer og konstruksjoner bli ødelagt.

Entre. Målt opptil 18 % med Protimeter MMS 2 og pigger i svill (hvit treverk) i vegg ved hulltagning.

- Det påviste fuktnivå gir grunn til å overvåke konstruksjonen jevnlig for å se utvikling over tid, og eventuelt foreta tiltak for å unngå fuktskader. Isopor må fjernes og erstattes med godkjente materialer for slikt bruk.

Kostnadsestimat: 20 000 - 100 000

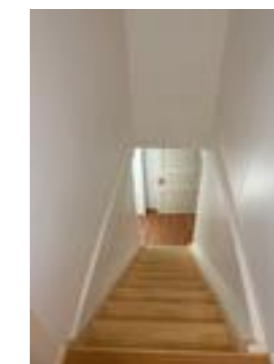
- Det er avvik: Manglende håndløpere i trappen.

Manglende håndløpere i trappen.

Utbedre.

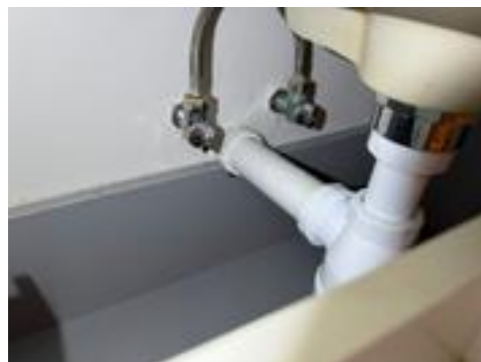
Rørpropplegg i servantskap
