# Tilstandsrapport

Boligbygg med flere boenheter

Kanalveien 9, 2004 LILLESTRØM

Befaringsdato: 17.04.2026

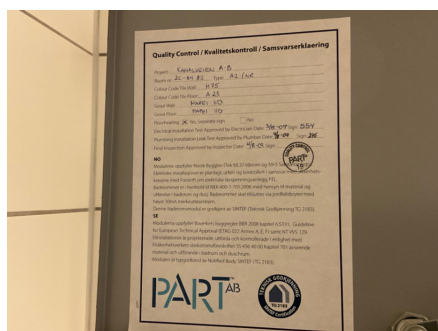
Det er ett sluk på badet. Dette er plassert i dusjsone.

Modulbad fra byggeår. Det foreligger dokumentasjon i form av samsvarserklæring fra utførende klistret på innsiden av skapdøren til fordelerskapet.

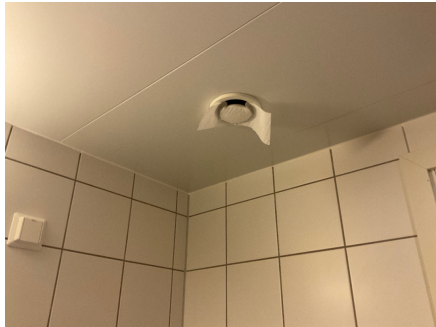
## 4.ETASJE > BAD/WC

Avtrekksmotor med regulering fra ventilator for avtrekk fra kjøkken og bad/wc. Spalte for tilluft mellom dørbildet og terskelen.

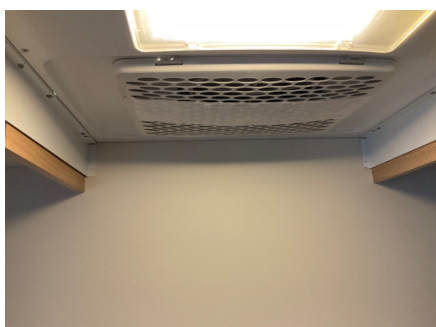
Avtrekksmotor med regulering fra ventilator for avtrekk fra kjøkken og bad/wc.
