LONDALEN 6

Enebolig i Londalen | Behov for rehabilitering | Kort vei til skole og barnehage samt buss og butikk

Befaringsdato: 08.01.2026 Rapportdato: 29.01.2026 Oppdragsnr.: 18859-1450 Referansenummer: OI1659
Autorisert foretak: Takst Partner Vest AS Sertifisert Takstingeniør: Stig Opheim Vår ref: Stig Opheim

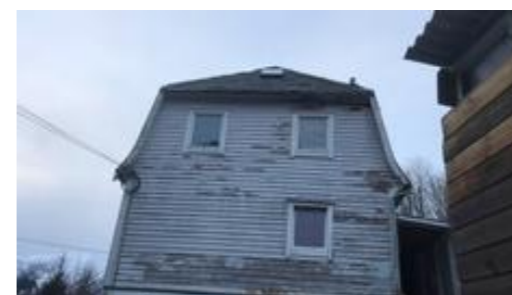
er passert på taktekkningen og på undertak. Skifertaket er fra byggeår. Det er observert diverse løse eller manglende skiferstein, samt stedvis mosegroe. Når taktekkning og undertak begynner å bli gamle, øker risikoen for lekkasjer, noe som kan føre til omfattende og kostbare reparasjoner av underliggende konstruksjoner dersom en ikke foretar tiltak på konstruksjonen før dette oppstår.

Mosegroe på taktekking.

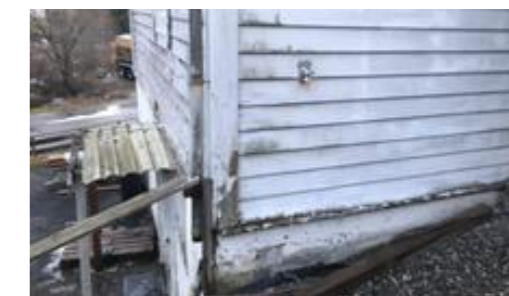
Bordkledning på sørfasade ble skiftet for ca. 8 år siden.

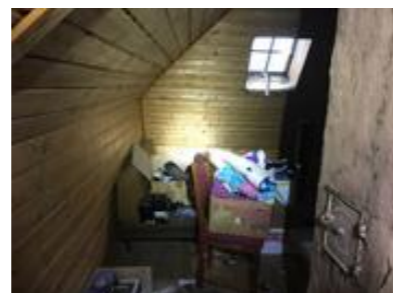
Oversiktsbilde

Spor etter mit i konstruksjonen

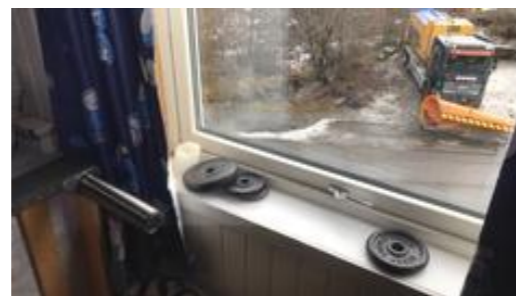
TO 3 Vinduer

vanskelig å åpne/lukke. Det er påvist tegn på innvendig kondensering av enkelte vindusglass. Det må påregnes noe vedlikehold og at enkelte vinduer må skiftes ut. Kondensering på enkelte glass har medført fuktskader i treverk som kan medføre utskiftningsbehov av enkelte vinduer.

Det bør utføres justering og vedlikehold av vinduene for å sikre at de kan åpnes og lukkes uten problemer. Tiltak for å bedre ventilasjonen i rommet bør vurderes for å redusere risikoen for kondens, da vedvarende kondensering kan føre til fuktskader og behov for utskifting av vinduer. Lekkasje og manglende glass i takluken på loftet må utbedres omgående for å unngå ytterligere vanninntrengning og risiko for følgeskader på bygningskonstruksjonen.

Kostnadsestimat: 20 000 - 100 000

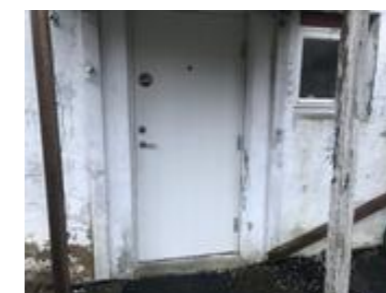
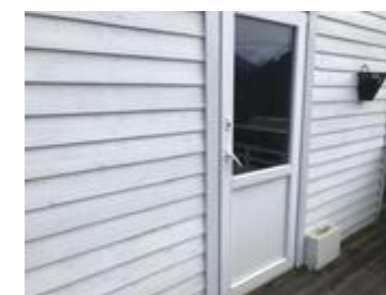
TO 1 Dører

Bygningen har malte hovedytterdører og nyere pvc balkongdør.

Nyere pvc balkongdør

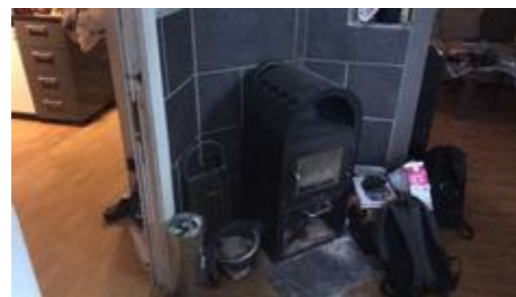
1 TG 3 Pipe og ildsted

Boligen har mursteinspipe, det er vedovn i sokkelleilighet og peisovn i 1. etasje. Eier opplyser at det er foretatt pipeføring i senere tid, men dokumentasjon på utførelse er ikke fremvist.

Pipevanger må gjøres tilgjengelig slik at tilstanden kan vurderes, og eventuelle pålegg fra brann- og feievesen må etterkommes. Konsekvensen av tildekket mursteinspipe er at det ikke er mulig å kontrollere tilstanden, noe som kan medføre økt risiko for brann og at eventuelle skader eller feil ikke oppdages.

Kostnadsestimat: 20 000 - 100 000

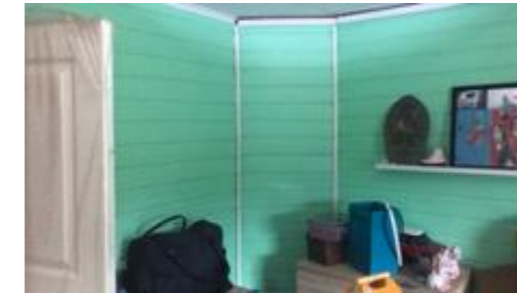
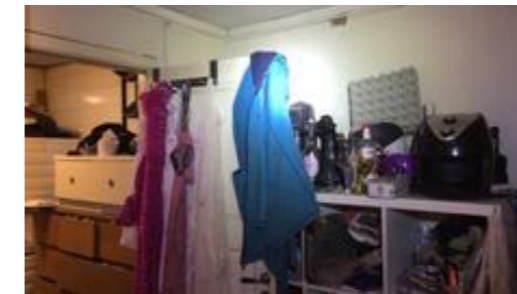
1 TG 1 Rom Under Terreng

Gulvet har laminat. Veggene har plater. Hulltaking er foretatt uten å påvise unormale forhold. Hulltaking er foretatt ved/i Sovrom. Fuktkvotemåling (vekt%) i konstruksjonen ble målt til 8.

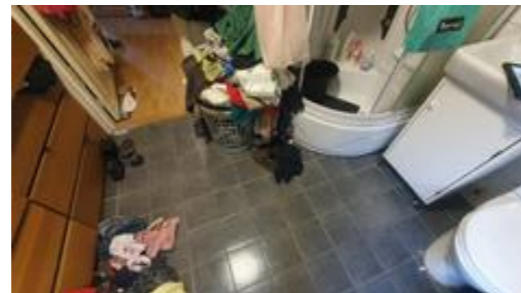
Det mangler hjørnelist

Det bør utbedres lekkasjeskader i himlingen og årsaken til fuktmerker må utbedres for å hindre videre fuktskader og mulig muggdannelse. Baderomsplatene bør kompletteres med hjørnelist, og det bør monteres foringer/listverk på vindu og taklister for å sikre tilfredsstillende utførelse og hindre fuktinntrengning. Motfall på badegulvet bør rettes opp for å sikre korrekt avrenning og redusere risiko for vannskader. Manglende dokumentasjon på utførte arbeider medfører usikkerhet om våtrommets tilstand og øker risikoen for skjulte feil og følgeskader.

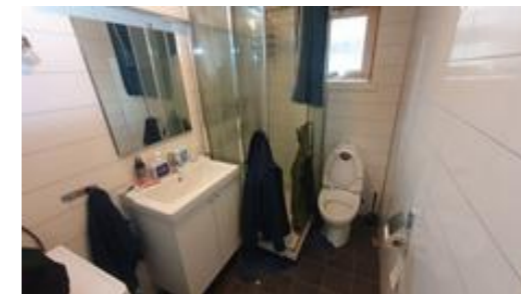
KJELLER > BAD

- Det er vindu/dør med ikke fuktbestandige materialer i våtsonen (ved vask, dusj, badekar, osv.), løsningen eller byggematerialet er uegnet.
- Våtromsplater er ikke montert fagmessig.
- Det er påvist andre avvik:

Det er synlig avløpsrør i vegg bak dusjkabinett, noe som medfører økt risiko for lekkasje.

- Dersom avvik ikke utbedres er det fare for videre skadeutvikling.

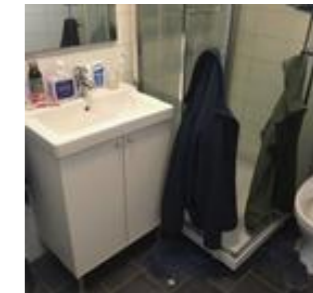
KJELLER > BAD

Det er lite fall på gulvet fra dørterskel mot dusjkabinett. Fall til topp slukrist er ikke målt, da dusjkabinettet hindrer nødvendig tilgang for kontroll. Det anbefales å vurdere demontering av dusjkabinettet for å kunne gjennomføre en fullstendig kontroll av fallforholdene. Det er også påvist avvik ved at det ikke er etablert sokkelflis på vegg bak baderomsplater, noe som kan medføre økt risiko for fuktskader i overgang mellom gulv og vegg.

Det anbefales å demontere dusjkabinettet for å kontrollere fallforholdene på gulvet, slik at eventuelle feil kan avdekkes og utbedres for å redusere risikoen for vannansamling og lekkasjer. Det bør også etableres sokkelflis på vegg bak baderomsplater for å hindre fuktinntrengning i overgangen mellom gulv og vegg, da manglende sokkelflis øker risikoen for fuktskader i konstruksjonen.

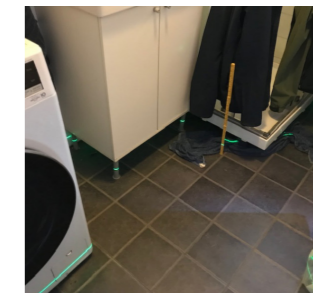
KJELLER > BAD

- Det er påvist mangelfull/feil utførelse rundt rørgjennomføringer e.l. som gir fare for fukt i konstruksjonen i våtsone.

- Løsningen/utførelsen rundt rørgjennomføringer gir fare for fukt inn i konstruksjoner.
- Det må foretas lokale tiltak for å utbedre utettheter på våtrommet.

Mangelfull utførelse og vanskelig tilgjengelig sluk medfører økt risiko for fukt- og vannskader i konstruksjonen, samt at eventuelle lekkasjer eller tilstoppinger kan være vanskelig å oppdage og utbedre i tide.

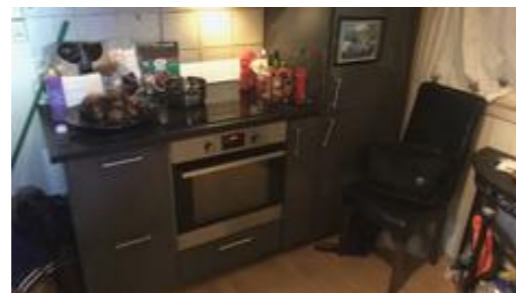
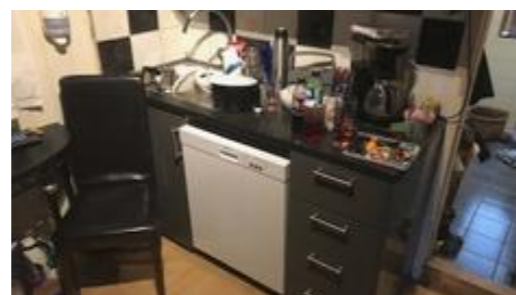
1 ETASJE > KJØKKEN

TG 3 Avtrekk

- Det er registrert avvik med avtrekk.

Manglende ferdigstillelse medfører risiko for utilstrekkelig ventilasjon, som kan føre til dårlig innneklima og økt fuktbelastning i rommet.

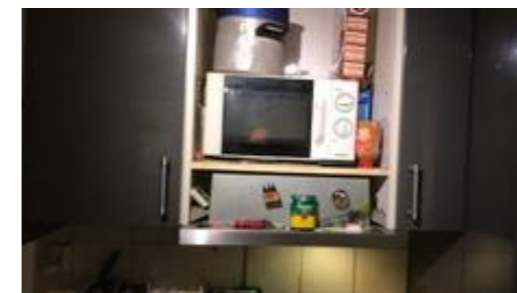
KJELLER > STUE/KJØKKEN

TG 2 Overflater og innredning

- Det er påvist fuktskjolder i overflater.

Det er observert fuktskjolder og oppsvulmet benkeplate og dørfront ved vaskeum.

- Gjennomføre ytterligere undersøkelser og foreta utbedring av skade.

Det bør foretas utbedring eller utskifting av benkeplate og dørfront ved vaskeum for å hindre videre fuktskader og forringelse av materialene. Dersom tiltak ikke iverksettes, kan det oppstå ytterligere skade og redusert levetid på kjøkkeninnredningen, samt økt risiko for mugg- og råteskader.

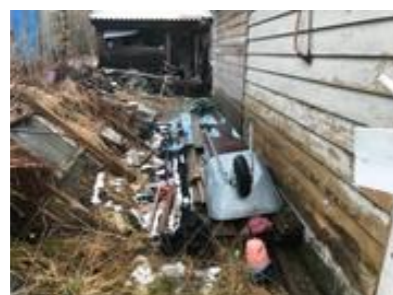
Det må ryddes rundt huset.

Det bør ryddes rundt huset, og jordmasser som ligger tett inntil grunnmuren bør erstattes med drenerende masser for å redusere risikoen for vannansamlinger mot grunnmuren. Dersom tiltak ikke gjennomføres, kan det oppstå fukt- og vannskader på grunnmur og underliggende konstruksjoner, noe som kan medføre økte vedlikeholdskostnader og redusert levetid på bygningsmassen.

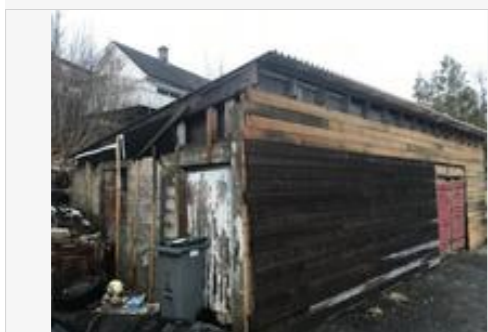
Garasje/lager

Bygget er i dårlig forfatning og har behov for omfattende vedlikehold og utbedringer.
