Spennende oppussingsobjekt
m/stor tomt og panoramautsikt

TORKEL HAABETHS VEI 49

TEKNISK GJENNOMGANG

Befaringsdato: 17.06.2026 Rapportdato: 25.06.2026 Oppdragsnr.: 20158-1911 Eiendomsverdi ref nr: ZG6337

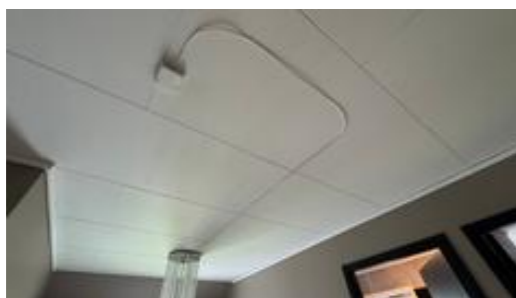
Kobling og kabling er utført som egeninnsats.
