HAUKEDALSBOTN 47

Enebolig  
Haukedalsbotn 47, 5113 TERTNES  
BERGEN kommune  
gnr. 187, bnr. 195

Befaringsdato: 01.10.2025  
Rapportdato: 07.10.2025  
Oppdragsnr.: 20932-2908  
Referansenummer: VH1492  
Foretak: Bang Takst AS  
Takstingeniør: Patrick Bang

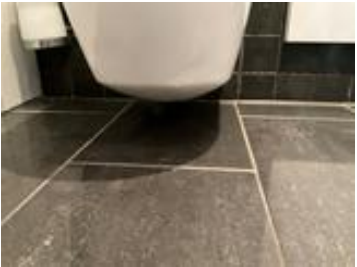
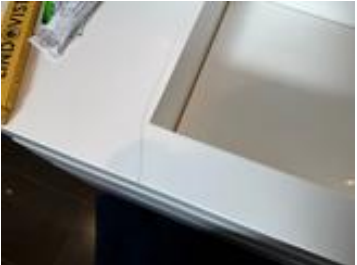
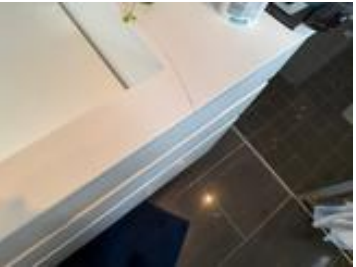
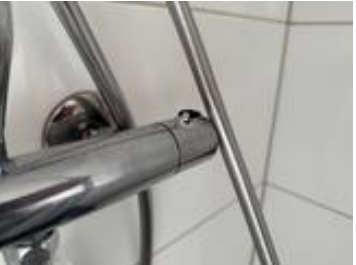
- Det vegghengte toalettet har en innebygd sisterne uten dreksåpning eller spalte nederst. Dette betyr at hvis det oppstår lekkasje inne i sisternen, kan vann samle seg bak veggen og føre til skjulte skader som ikke oppdages umiddelbart.
- Et par sprekker på baderomsmøbel.
- Det mangler en liten del på det ene dusjgarnityret.

- Det var ikke krav om lekkasjesikring av innebygget susterne ved byggetidspunktet. Installasjonen bør jevnlig overvåkes.
- Baderomsmøbel bør vurderes å skiftes.
- Dels som mangler på dusjgarnityr bør erstattes, hvis mulig.
