Del av
tomannsbolig

BJØRNAHIET 2

Befaringsdato: 16.04.2026

Rapportdato: 29.04.2026

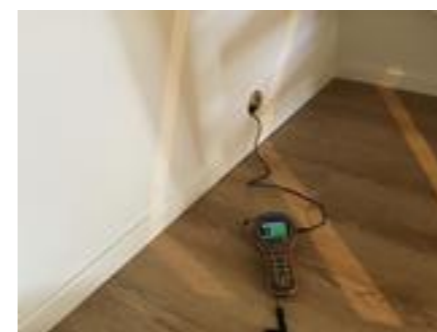
trapp. Fuktivotemåling (vekt%) i konstruksjonen ble målt til 11.

Hulltaking og fuktmåling er utført som punktkontroll, og undersøkelsen gir derfor kun informasjon om tilstanden i det kontrollerte området. Forhøyede fuktverdier andre steder i tilhørende konstruksjoner kan ikke utelukkes uten mer omfattende eller destruktive undersøkelser.

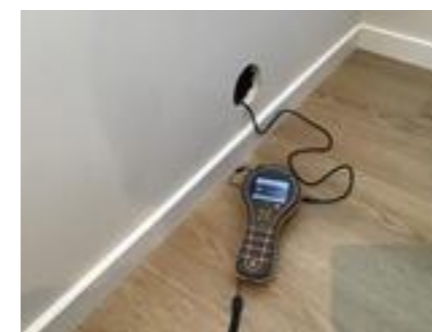
Hulltaking og fuktmåling er utført som punkt kontroll, og undersøkelsen gir derfor kun informasjon om tilstanden i det kontrollerte området. Forhøyede fuktverdier andre steder i tilhørende konstruksjoner kan ikke utelukkes uten mer omfattende eller destruktive undersøkelser.

Som følge av konstruksjonsoppbygging og begrenset tilkomst er det ikke utført hulltaking i vegg mot våtsone til dusj. Eventuelle skjulte avvik i tilstøtende konstruksjoner kan derfor ikke utelukkes uten destruktive tiltak.

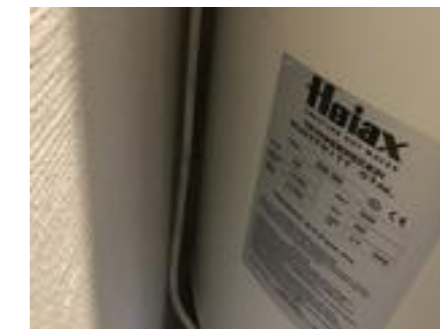
Alder tilsier økt risiko for lekkasje og funksjonssvikt. Manglende avrenning til sluk medfører at lekkasjevann kan bli stående på gulv over tid og gi økt risiko for fuktinntregning i tilstøtende konstruksjoner.

Det er ikke behov for utbedringstiltak siden tanken fungerer i dag, men ut ifra alder kan skader plutselig oppstå på eldre tanker. Det bør samtidig etableres tilfredsstillende lekkasjesikring, eksempelvis oppsamlingskar eller vannstoppersystem.

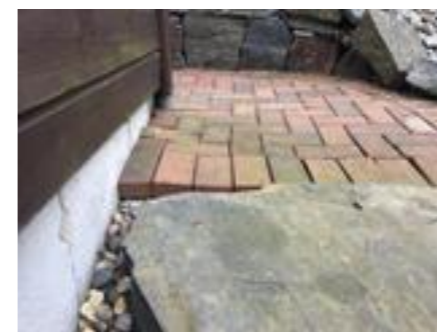
Ustilrekkelig fall kan medføre at overvann ledes mot grunnmur i stedet for bort fra bygget. Dette gir økt fuktbelastning på grunnmur og tilstøtende konstruksjoner, med risiko for fuktinntrengning, skader og redusert levetid på bygningsdeler.

Det anbefales å utbedre terrengfall slik at overflatevann ledes bort fra bygningen. Eventuelt bør det vurderes tiltak som drenerende masser eller justering av terreng.
