WESSELS GATE 79

# VESTRE PLATÅ

# Sammendrag av boligens tilstand

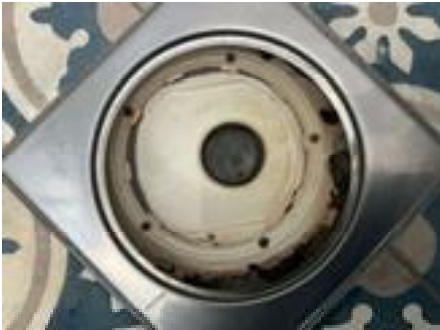
- Membranens funksjon påvirkes over tid av bruk, utførelse og materialkvalitet. Selv om alder alene ikke nødvendigvis tilsier at tettesjiktet må skiftes, øker risikoen for slitasje og svakheter som etter hvert kan føre til utettheter i tettesjiktet. Det må være bevissthet rundt at levetiden for eldre tettesjikt kan være begrenset.
  - Ved slukmansjetter som ikke er påført/mettet med membran, foreligger det risiko for kapillæropsug i mansjetten, noe som kan føre til at fukt trekker inn i underliggende konstruksjoner. I tillegg kan fiberbindingen i mansjetten svekkes når den utsettes for fukt over tid, noe som kan føre til hull i mansjetten.
- Det bør innhentes fagperson for å utbedre slukmansjetten og undersøke om avviket har medført følgeskader.

Oversiktsbilde av sluk.
